# Myntevikvegen 180 5258 BLOMSTERDALEN

## Tilstandsrapport Eierskifte

Boligtype: Enebolig

Byggeår: 1986

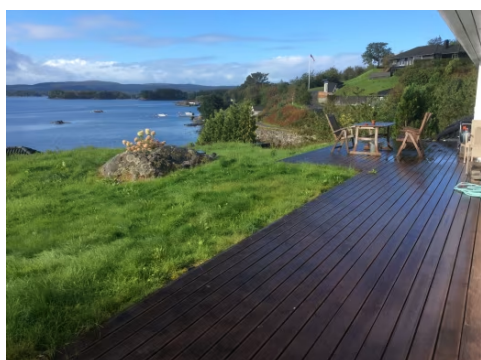
## 6.4 Balkong, terrasse, platting

Liten platting mot sørøst er slitt.  
Rekkverk er målt til ca 71 cm. Dagens krav/ preferansenivå er 100 cm.  
Terrasse er tekket i eiers eietid.

Tg2 settes grunnet lavt rekkverk og eldre slitt platting.

Terrasse foran huset.

Rekkverkshøyde bør økes.

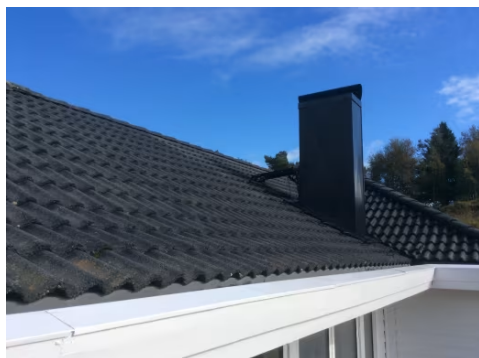
## 6.10 Taktekking

Takstein med underlagspapp og lekter nærmer seg 30 år og tettheten i tiden som kommer er usikker. Innbyggete renner bør kontrolleres ved gjevne mellomrom. Tg2 grunnet alder på yttertaket.

Yttertak. Inntekket pipe.

Type tekking	Takstein
Takpanner fra byggeår.	
Inspisert fra	Fra bakken
Er det gjennomført arbeider etter opprinnelig byggeår?	Nei
Er det skader på takstein, mosegroing, buler i papp, rust eller bulker i plater?	Nei
Er det synlige avvik på beslag/inndekning rundt pipe og andre takgjennomføringer?	Nei
Har tekkingen nådd en alder som gir økt risiko for skader eller følgeskader?	Ja
<b>Oppsummering av taktekking</b>	<b>TG-2</b>
Takstein med underlagspapp og lekter nærmer seg 30 år og tettheten i tiden som kommer er usikker. Innbyggete renner bør kontrolleres ved gjevne mellomrom. Tg2 grunnet alder på yttertaket.

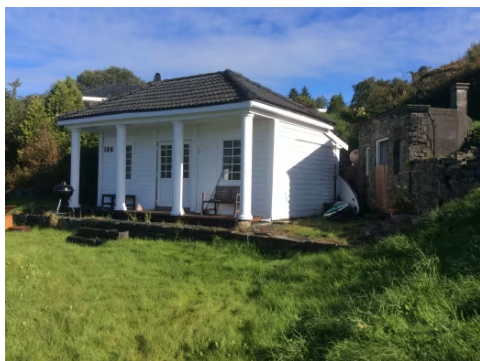
## 6.28 Øvrig: Badehus

Badehuset er av eldre dato ( ifølge tidligere eier fra 1922) og har selvbyggerpreg. Det er sig i takkonstruksjon, ufagmessig arbeid på yttertak vedrørende beslag, lekter, renner og takpanner. Manglende renner og avslutninger på tak. Råte i bunnsvill og kledning. Retningsavvik på gulv. Slitt plattning i front. Manglende belistning.

Badehus.

Manglende renner og avslutninger på tak. Råte i bunnsvill og kledning. Retningsavvik på gulv. Slitt platting i front. Manglende belistning.

Det bør her vurderes riving/ gjenoppbygging. Det er ikke kjent om dette vil utløse søknad til kommunen.
