Myntevikvegen 180 5258 BLOMSTERDALEN

Tilstandsrapport Eierskifte

Boligtype: Enebolig

Byggeår: 1986

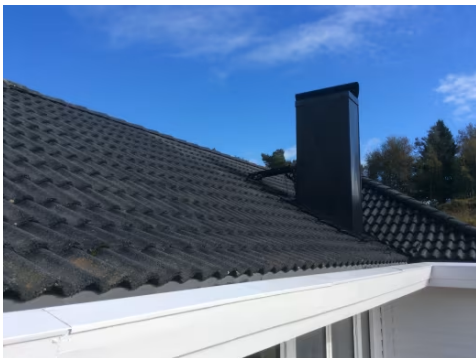
6.10 Takteking

Takstein med underlagspapp og lekter nærmer seg 30 år og tettheten i tiden som kommer er usikker. Innbyggete renner bør kontrolleres ved gjevne mellomrom. Tg2 grunnet alder på yttertaket.

Yttertak. Inntekket pipe.
