# Tilstandsrapport

Tomannsbolig

Seimsvegen 189, 5260 INDRE ARNA

Befaringsdato: 05.05.2025

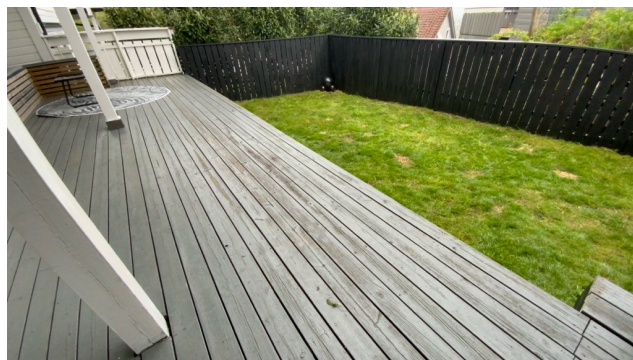
### Balkonger, terrasser og rom under balkonger

- Det er ikke montert rekkverk.

Det er ikke rekkverk på altanen.

- Rekkverk må monteres for å lukke avviket.

Rekkverk må monteres.

**Kostnadsestimat: 10 000 - 50 000**

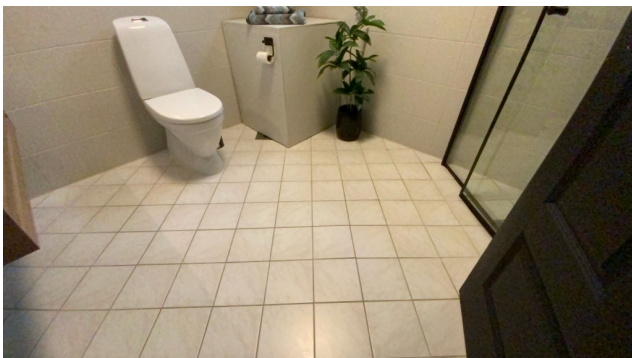
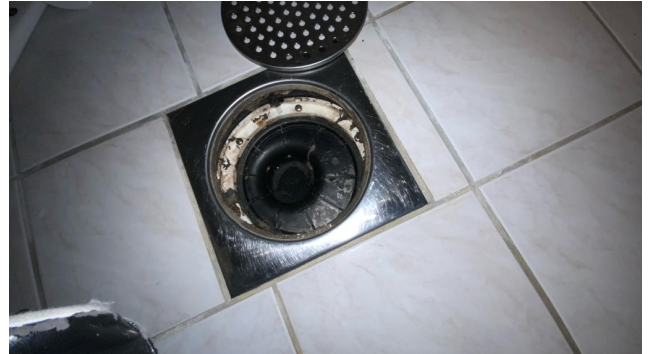
## ! TG 3 Generell

- Våtrommet må oppgraderes for å tåle normal bruk etter dagens krav.

Opprinnelig bad, bygget etter forskrifter fra før 1997.  
Badet mangler avtrekk.

Det er ikke behov for umiddelbare tiltak. TG3 på grunn av at det er utført etter krav fra før 1997.

Badet fungerer, men har eldre tettesjikt.

- Våtrommet må totalrenoveres. Alle forhold med tettesjikt, våtsone, sluk m.m. må dokumenteres.

Det er ikke behov for umiddelbare tiltak, men rommet må pusses opp for å tilfredsstille dagens krav til våtrom.

**Kostnadsestimat: 100 000 - 300 000**

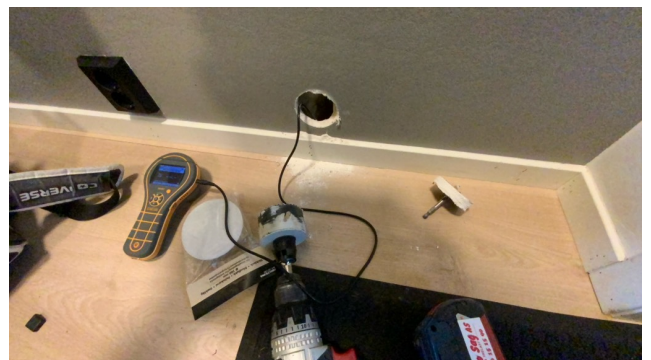
## ! TG 0 Tilliggende konstruksjoner våtrom

Det er boret hull i entré, bak dusjkrok. Det ble ikke registrert unormale fuktverdier.

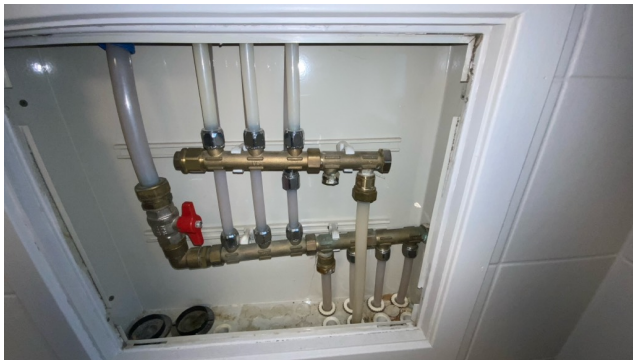
## ! TG 2 Vannledninger

Vannledninger av rør-i-rør-utførelse.

Det ble ikke registrert lekkasje i rørfordelerskap.  
Rørfordelerskapet bør kontrolleres regelmessig.

- Mer enn halvparten av forventet brukstid er passert på innvendige vannledninger.

Opprinnelige vannrør.

Det er ikke registrert lekkasjer. Mer enn halvparten av forventet brukstid er oppbrukt.

- Det er ikke behov for utbedringstiltak siden anlegget fungerer i dag, men ut ifra alder kan skader plutselig oppstå på eldre anlegg.
