# Tilstandsrapport

Boligbygg med flere boenheter

Arnold Tranaas' vei 62, 7900 RØRVIK

Rapportdato: 02.02.2026

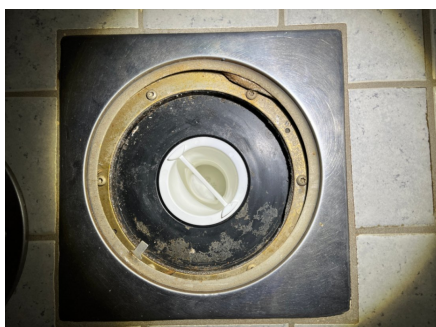
#### **TG 1 Sluk, membran og tettesjikt**

Badet har plastsluk og smøremembran med ukjent utførelse.  
Ved inspeksjon av sluk registreres det at slukmansjett er klemt til sluket med slukets klemring. Ingen symptomer på skader er registrert på befaringsdagen.
