# Tilstandsrapport

Enebolig m/garasje

Østre Rødenesveien 1563, 1870 ØRJE

Befaringsdato: 26.09.2024

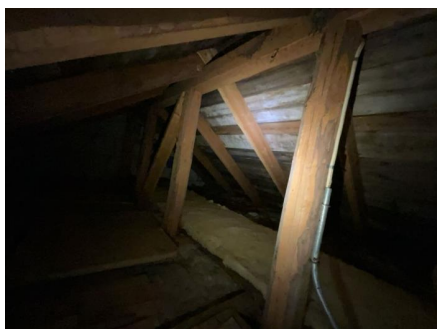
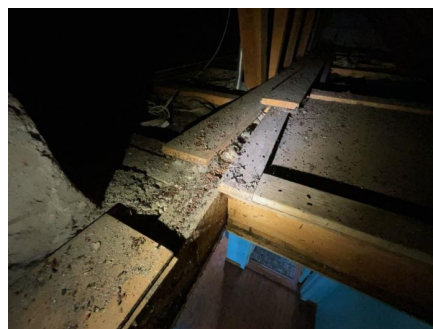
- Det er ingen lufting i konstruksjonen.
- Det er registrert skader etter aktivitet av skadedyr

- Begrenset/ingen lufting ned mot ender av loftet. Skrå tretak med kaldt loft anbefaler en ca. 50 mm kontinuerlig spalte. God og kontinuerlig lufting er viktig, slik at risiko for skader reduseres.

- Registrert områder med muggsopp/svertesopp i undertaket på loftet. Årsak er trolig fordi det er for fuktig på loftet, fra boligen kommer fuktig luft opp på loftet, som kjøles ned.

- Påvist generelt med museekskremer på loftet og i boligen generelt. Skader må påregnes.

- Andre tiltak:
- Gjennomføre ytterligere undersøkelser og foreta utbedring av skade.

- Vedrørende lufting, kan konstruksjonen fungere med dette avviket, det må dog gjøres utbedringer om avviket skal lukkes. Det vil imidlertid sjelden være økonomisk rasjonelt som et enkeltstående tiltak. Ved omlegging av taktekingen, bør det tas med i vurderingen at luftingen legges over taket.

- Det bør foretas gjennomgang av musetetting rundt boligen for å forhindre at mus trenger inn i boligen, skader på materialer samt vond lukt og skader som konsekvens.

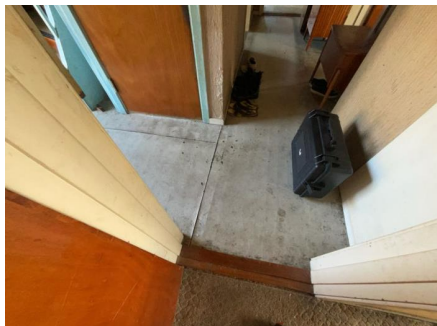
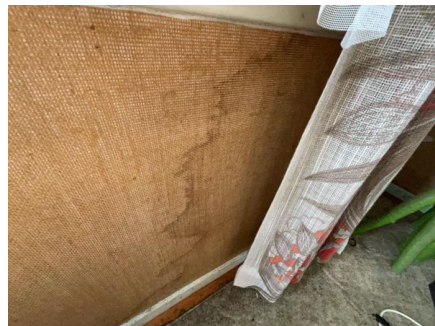
## TG 2 Etasjeskille/gulv mot grunn

- Målt høydeforskjell på mellom 10 - 20 mm innenfor en lengde på 2 meter. Tilstandsgrad 2 gis med bakgrunn i standardens krav til godkjente måleavvik.
- Målt høydeforskjell på over 15 mm gjennom hele rommet. Tilstandsgrad 2 gis med bakgrunn i standardens krav til godkjente måleavvik.

- Det ble foretatt kontroll på planhetsavvik ved hjelp av en punktlaser, målt ca. 22 mm avvik i gangen i 2. etasje, lokalt ble det målt 13 mm over 2 meter i samme rom. Ellers målt mellom 5 - 13 mm avvik i rommene.
