Østre Rødenesveien 1563, 1870 ØRJE

**Total renoveringsobjekt -  
Eiendommen ligger i  
Svensbykrysset og har utsikt til  
Rødenessjøen - garasjer i kjeller**

Befaringsdato: 26.09.2024

Rapportdato: 11.10.2024

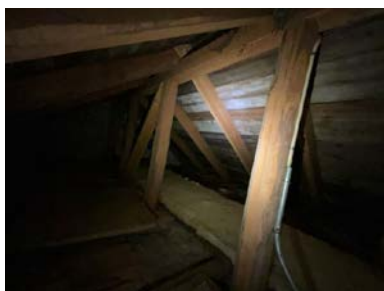
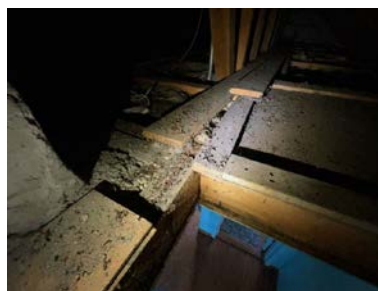
- Det er ingen lufting i konstruksjonen.
- Det er registrert skader etter aktivitet av skadedyr

- Begrenset/ingen lufting ned mot ender av loftet. Skrå trestak med kaldt loft anbefaler en ca. 50 mm kontinuerlig spalte. God og kontinuerlig lufting er viktig, slik at risiko for skader reduseres.  
- Registrert områder med muggsopp/svertesopp i undertaket på loftet. Årsak er trolig fordi det er for fuktig på loftet, fra boligen kommer fuktig luft opp på loftet, som kjøles ned.  
- Påvist generelt med musekskrementer på loftet og i boligen generelt. Skader må påregnes.

- Andre tiltak:
- Gjennomføre ytterligere undersøkelser og foreta utbedring av skade.
- Vedrørende lufting, kan konstruksjonen fungere med dette avviket, det må dog gjøres utbedringer om avviket skal lukkes. Det vil imidlertid sjelden være økonomisk rasjonelt som et enkeltstående tiltak. Ved omlegging av taktekkingen, bør det tas med i vurderingen at luftingen legges over taket.
- Det bør foretas gjennomgang av musetetting rundt boligen for å forhindre at mus trenger inn i boligen, skader på materialer samt vond lukt og skader som konsekvens.

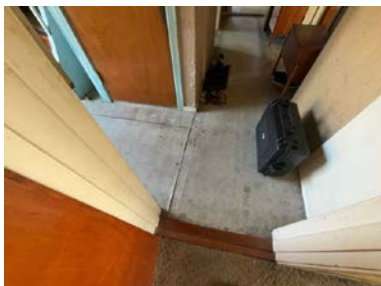
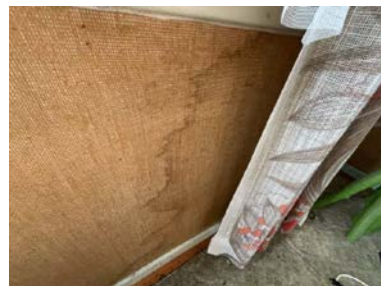
## TG 2 Etasjeskille/gulv mot grunn

- Målt høydeforskjell på mellom 10 - 20 mm innenfor en lengde på 2 meter. Tilstandsgrad 2 gis med bakgrunn i standardens krav til godkjente måleavvik.
- Målt høydeforskjell på over 15 mm gjennom hele rommet. Tilstandsgrad 2 gis med bakgrunn i standardens krav til godkjente måleavvik.

- Det ble foretatt kontroll på planhetsavvik ved hjelp av en punkt laser, målt ca. 22 mm avvik i gangen i 2. etasje, lokalt ble det målt 13 mm over 2 meter i samme rom. Ellers målt mellom 5 - 13 mm avvik i rommene.

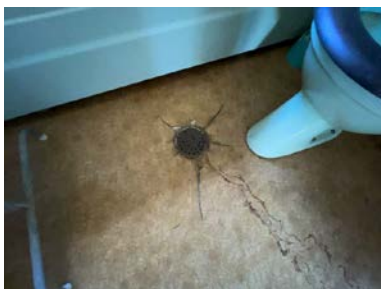
### 1. ETASJE > BAD

- Det er registrert utettheter eller vannlekkasjer i røropplegg.
- Kjøkkeninnredningen er av eldre dato, og den mangler bruksfunksjoner/løsninger som er forventet på et kjøkken.

- Det er påregnelig med utskiftning/utbedringer av kjøkkeninnredningen.

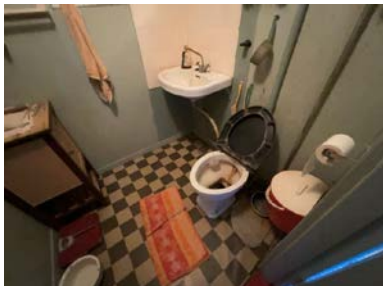
### Vannledninger

- Det er påvist tegn på lekkasjer rundt rørkoblinger.
- Mer enn halvparten av forventet brukstid er passert på anlegg for vannbåren varme.

- Overvåk tilstanden jevnlig. For å få tilstandsgrad 0 eller 1 må anlegget skiftes ut, men tidspunktet for når dette er nødvendig er vanskelig å si noe om. Ved renovering, påse at anlegget dokumenteres av fagperson.
