Tilstandsrapport

📍 Lindebergveien 7 A, 1069 OSLO

Befaringsdato: 03.10.2024

Boligbygg med flere boenheter - Byggeår: 1980

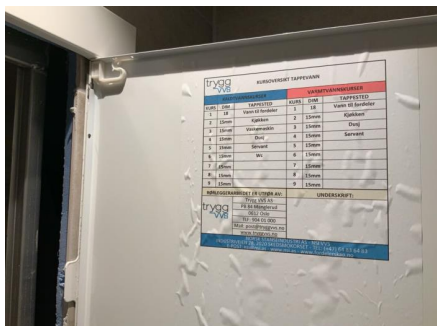
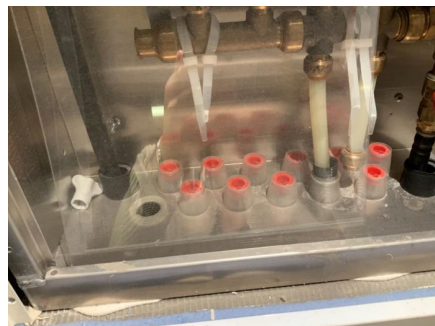
TG 1 Vannledninger

Rørproppleg i boligen med rør i rør system hvor tilgang til skapet gjøres fra bad. Dren fra skapet til badrom, antas under wc. Prinsippet med rør i rør system er følgende: Vannrørene (innerrør) føres inni varerør, noe som gjør det mulig å trekke ut og skifte vannrørene uten bygningstekniske inngrep. Man legger rør-i-rør fra utstyr eller utstyrgrupper tilbake til et sentralt plassert fordelerskap. Varerørene skal gi sikker bortledning av eventuelle lekkasjer, og lede lekkasjevannet til fordelerskapet før det synliggjøres og går videre til sluk i rom med vanntett gulv, typisk badrom.

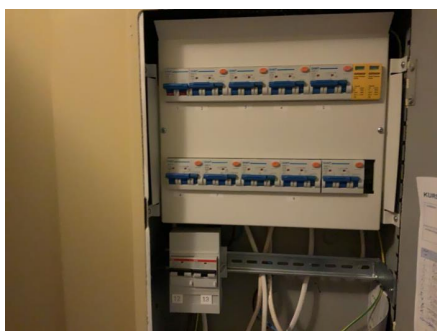
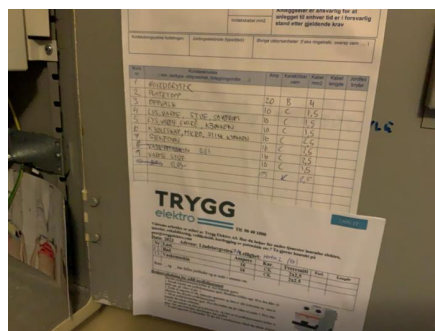
Det elektriske anlegget er ikke vurdert utover visuell besiktigelse i denne rapporten da dette krever spesiell kompetanse og autorisasjon. Det anbefales generelt EL-takst av godkjent foretak da det ikke foreligger eltilsynsrapport fra de siste 5 år. Det er ikke demontert utstyr som spotter / kontakter eller brytere for å kontrollere avvik.
