# Tilstandsrapport

Enebolig med hybel/sokkelleilighet

Ringgata 133 A og, 2318 HAMAR

Befaringsdato: 07.07.2025

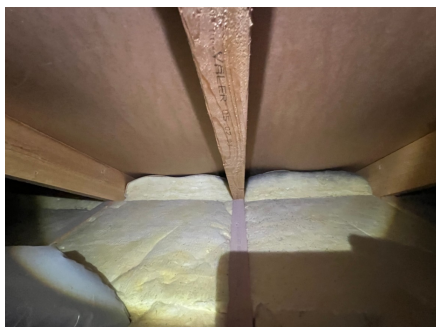
Raftepapp bøyer seg opp mot undertak.

For å lukke avvik: Det anbefales å rette luftingen på berørte steder. Legge mellom en trelekt el.

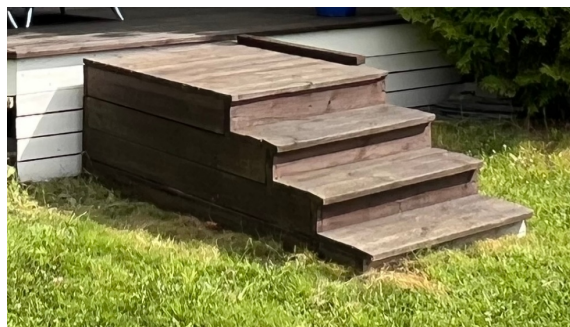
Terrassetrapp fra terrasse til hage. Flyttbar terrassetrapp er ikke vurdert (ved fastmontering er det krav til rekkverk iht dagens krav). Denne trappen hører til utgangen av kontoret til utsiden, men er flyttet til hagen.

Flyttbar trapp.

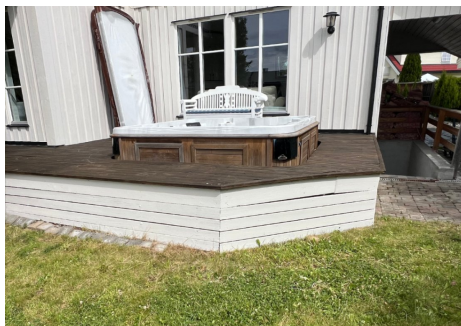
Ihht eiers egenerklæring: Huseier monterte boblebadet i ca. 2017. Konstruksjonen til terrassen ble svekket. Fjernet stålbjelke. Boblebadet fungerer ikke pga utettheter. Skadet deksel. Trenger service.

Boblebad.

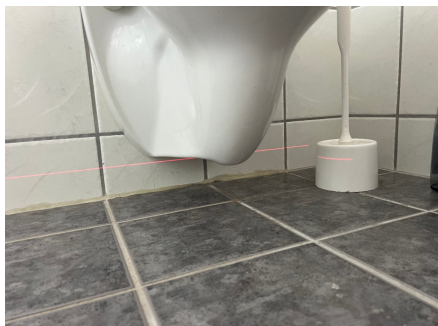
- Det er ikke påvist tilfredsstillende løsning for å synliggjøre lekkasje fra innebygget sisterner.

Ingen synlig dreneringsspalte på vegg under toalett. Ukjent om det er innebygget lekkasjesikring.

Under toalettet. Ingen lekkasjesikring..

Toalett: Eventuelt innhent dokumentasjon på lekkasjesikring.

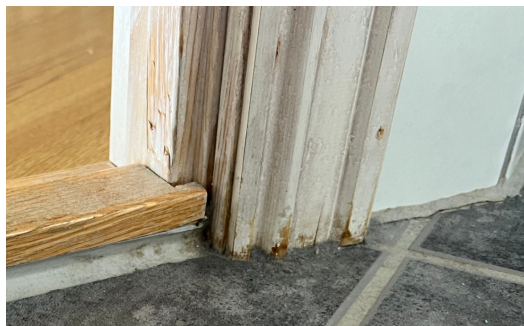
Opptrekk av fukt i nedkant dørlist.

Opptrekk av fukt i dørlister.

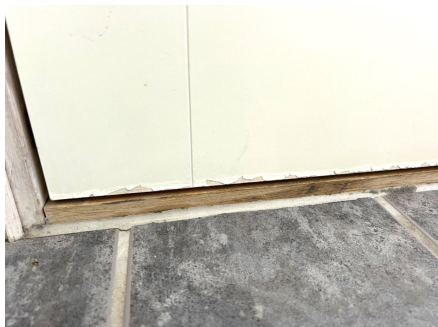
Svelling/skader i nedkant dører på innredning.

Svelling i nedkant soveromsdør.

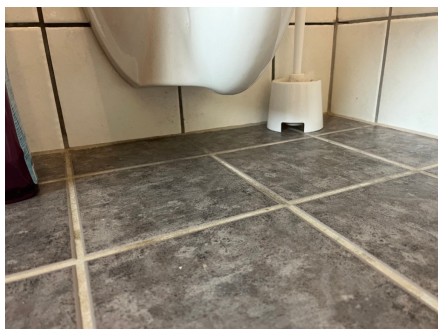
- Det er ikke påvist tilfredsstillende løsning for å synliggjøre lekkasje fra innebygget sisterner.

Ingen synlig dreneringsspalte på vegg under toalett. Ukjent om det er innebygget lekkasjesikring.

Under toalett. Ingen synlig lekkasjesikring.

Eventuelt innhent dokumentasjon på lekkasjesikring.

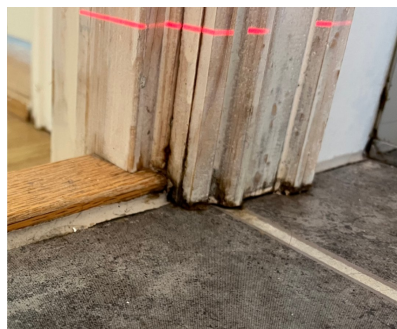
Opptrekk av fukt i nedkant dørlist.

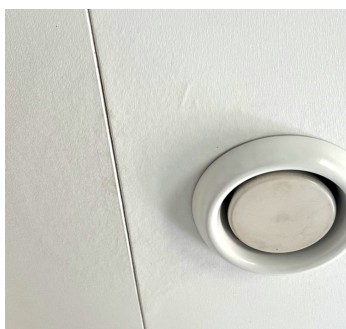
Hovedbad 2. Etag: Eldre kondens/fuktmerker i fm ventil i himling.

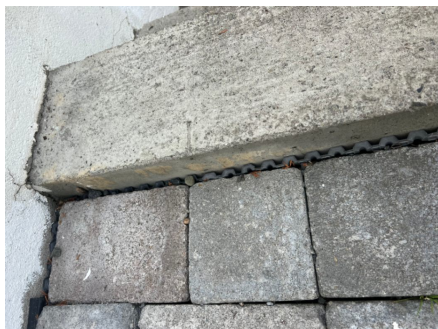
Synlig løst tettesjikt. Trapp til kjeller - vestside.

For å lukke avviket i fm utvendig tettesjikt på mur, må denne festes til grunnmur. Fastmonteres med tettelist som andre steder på boligen.

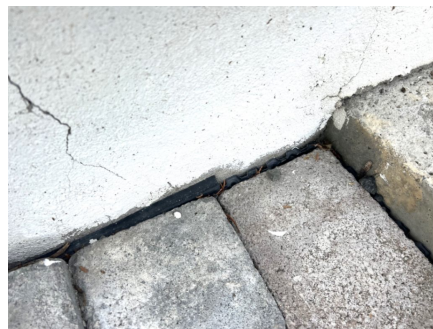
Synlig løst tettesjikt. Yttervegg v/trapp til kjeller - vestside.

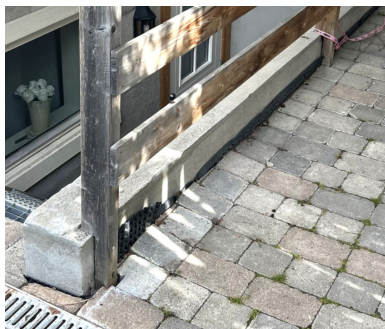
Synlig løst tettesjikt. Trapp til kjeller - østside.

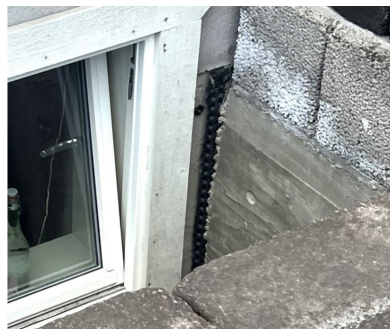
Synlig løst tettesjikt. Lysbrønn.

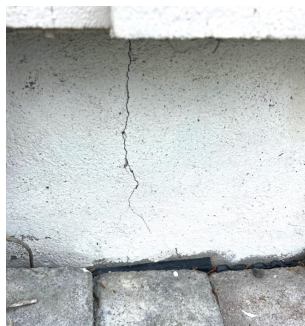
Mindre riss/sprekk ved utvendig kjellertrapp- vestside.

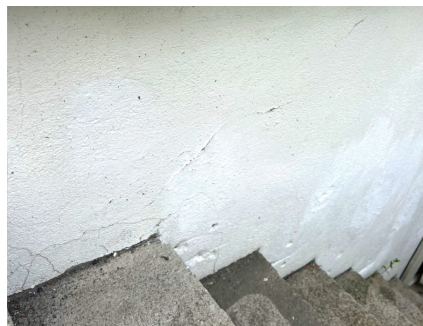
Mindre riss/sprekker ved utvendig kjellertrapp- vestside.

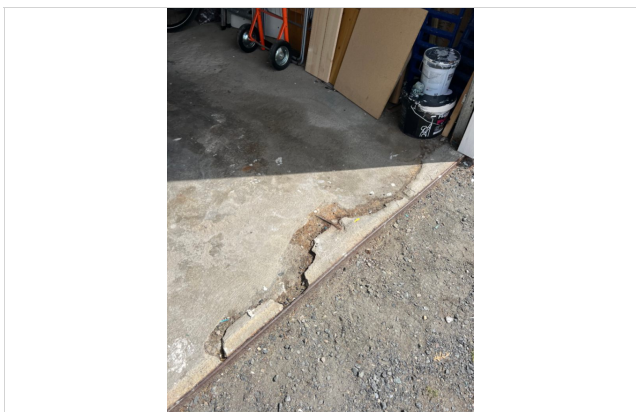
Sprekker/avskalling i ytterkant garasje.
