Ringgata 133 A og B, 2318 HAMAR

**Innholdsrik og flott bolig fra 2003  
med gode leieinntekter! Pent  
opparbeidet tomt, solrike  
uteplasser og garasje/carport**

Befaringsdato: 07.07.2025

Rapportdato: 09.07.2025

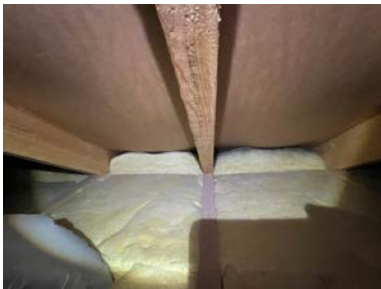
- \* Utvendig > Nedløp og beslag - 2: Det mangler snøfangere på hele eller deler av taket, men det var ikke krav om dette på byggemeldingstidspunktet.
- \* Utvendig > Takkonstruksjon/Loft - 2: Det er påvist andre avvik: Raftepapp i raftet (overgang tak/vegg) bøyer seg opp mot undertaket enkelte steder, og tetter for luftingen ut mot skråtak/takutsikk.

Raftepapp bøyer seg opp mot undertak.

For å lukke avvik: Det anbefales å rette luftingen på berørte steder. Legge mellom en trelekt el.

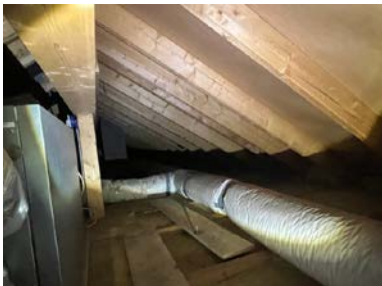
Kryploft.

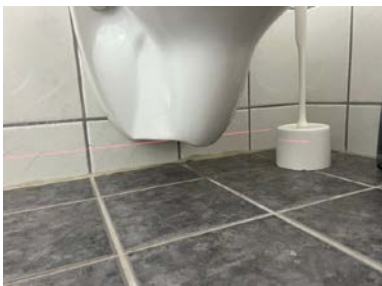
Under toalett. Ingen lekkasjesikring..

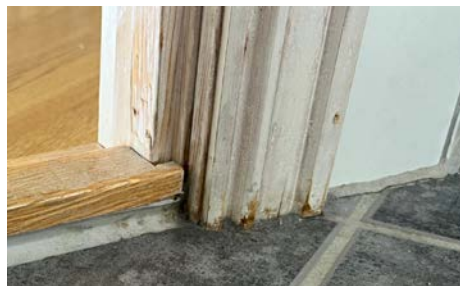
\* Våtrom > Kjeller Hybel B > Bad > Sanitærutstyr og innredning: Det er påvist skader på innredning. Svelling i nedkant på dører/innredning og en skade på en dørfront. Riss (små sprekker) og hakk i servant. Opptrekk av fukt i nedkant dørlister. Svelling/

Opptrekk av fukt i dørlister.

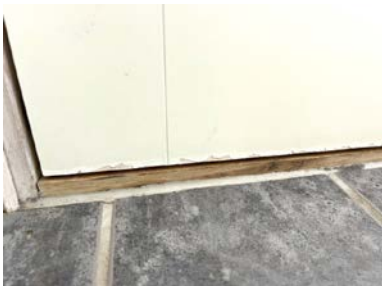
Fuktskader på baderomsdør.

Svelling i nedkant soveromsdør.

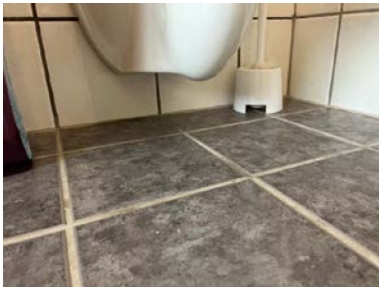
\* Våtrom > 2. Etasje > Bad 1 > Sanitærutstyr og innredning: Det er ikke påvist tilfredsstillende løsning for å synliggjøre lekkasje fra innebygget sistene. Ingen synlig dreneringsspalte på vegg under toalett. Ukjent om det er innebygget lekkasjesikring. Opptrekk av fukt i nedkant dørlist. Svelling i nedkant dør til soverom. Svelling/skader i nedkant dører på innredning. Ihht eiers egenerklæring fungerer badekaret, men noen elektriske ekstra funksjoner fungerer ikke.

Under toalett. Ingen synlig lekkasjesikring.

Eventuelt innhent dokumentasjon på lekkasjesikring.

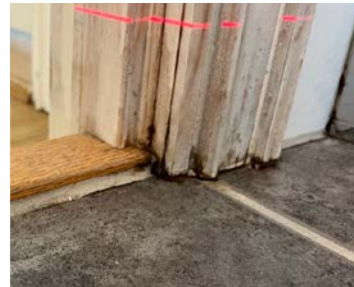
Opptrekk av fukt i nedkant dørlist.

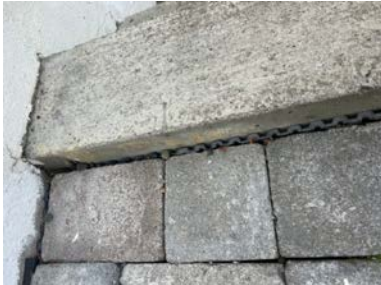
\* Tomteforhold > Fuktsikring og drenering: Det er påvist andre avvik: Det er synlig tettesjikt på utvendig mur, men er noen steder løs fra grunnmur, og ikke fastmontert med list ved utvendige trapper til kjellere og i fm lysbrønner.

Synlig løst tettesjikt. Trapp til kjeller - vestside.

For å lukke avviket i fm utvendig tettesjikt på mur, må denne festes til grunnmur. Fastmonteres med tettelist som andre steder på boligen.

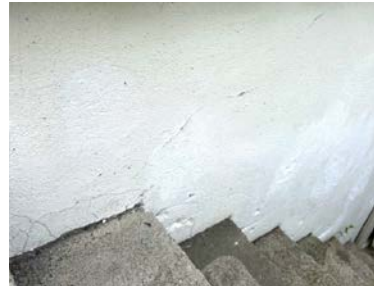
\* Tomteforhold > Grunnmur og fundamenter: Det er påvist andre avvik: Det er påvist mindre riss/sprekk utvendig i fm trappenedløp- vestsiden. Sprekker i støpt dekke-teknisk rom i kjeller, og er vanlig forekommende.

Mindre riss/sprekk ved utvendig kjellertrapp- vestside.

Mindre riss/sprekker ved utvendig kjellertrapp- vestside.

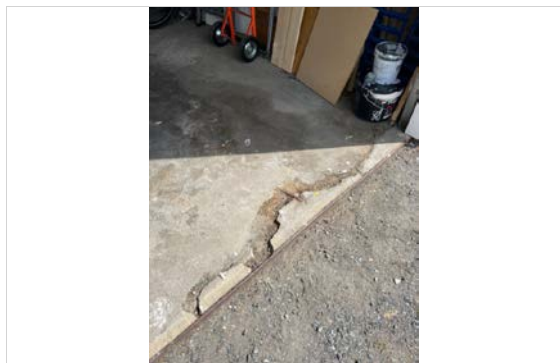
*Sprekker/avskalling i ytterkant garasje.*
