# Tilstandsrapport

Enebolig

Klukkarmoen 1, 2930 BAGN

Befaringsdato: 23.06.2025

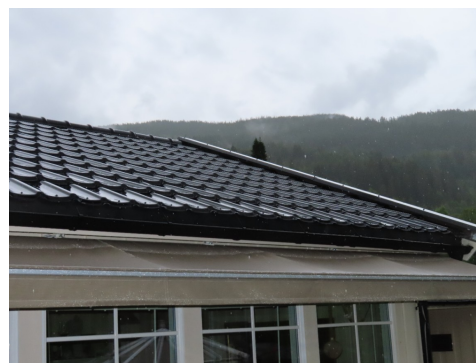
Stålplater/taksteinsplater som ytre tekking.

- Overvåk tilstanden jevnlig. For å få tilstandsgrad 0 eller 1 må tekkingen  
skiftes ut, men tidspunktet for når dette er nødvendig er vanskelig å si  
noe om.
- Andre tiltak:

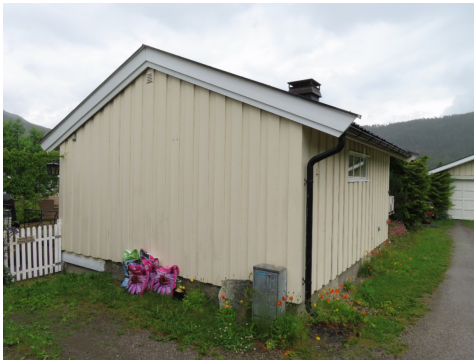
Nedløpsrørene fra takrenner er ført direkte til terreng med naturlig fordøyning ned i stedlige masser.  
Det anbefales i utgangspunktet at fallet på terrenget ut fra vegglivet/bygningen bør være minst 1 : 50 over en avstand på minst 3 m fra veggen.

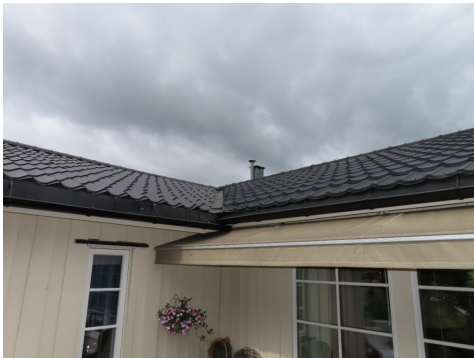
Opprinnelig del krever ingen montering av snøfangere/ingen tilbakevirkende kraft.  
Tilbygd del må ha snøfangere for å oppnå forskriftskravet fra byggeår.  
**Kostnadsestimat: 10 000 - 50 000**

Tilbygd del med krav til snøfangere.

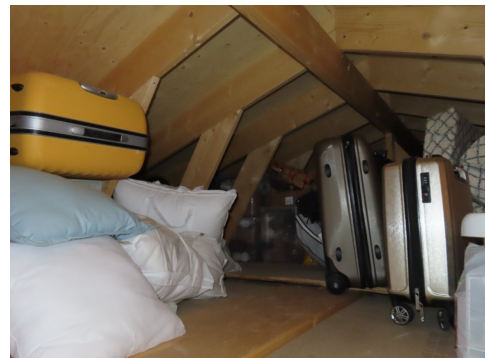
Tilbygd del med plassbygde sperre/takstolkonstruksjoner med sperre, mønederer samt trykkstag.  
Montering av stålasker på trykkstag til sperrer var under arbeide.

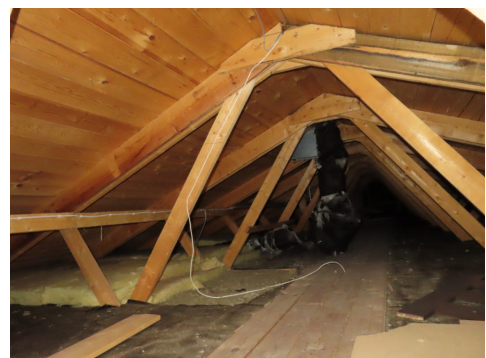
Opprinnelig del med plassbygde W-takstoler, hvor disse står på 120 cm c/c avstand.

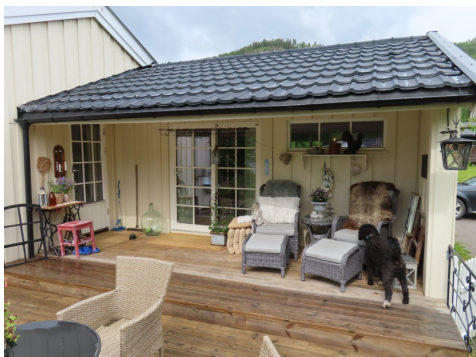
- Det er begrenset/dårlig ventilering av takkonstruksjonen.
  - Det er påvist andre avvik:
1. Det ses at isolasjonen er ført helt ut i raft og i kontakt med rupanel/taktro, noe som tilsier at det ikke er tilfredsstillende lufting/luftespalte i raftet.
  2. Det er påvist nedbøyning i fremre del av takkonstruksjonen som er ført ut og som danner overbygd del ut for spisestue.

Fremtrekt tak/del av takkonstruksjon som danner overbygd areal ut for spisestue har nedbøyning som følge av noe svakere konstruksjon/konstruksjonen er etablert uten noen from for understøttelse i dette partiet.

- Lokal utbedring bør utføres.
  - Andre tiltak:
1. Det anbefales at det etableres spalte mellom rupanel og isolasjon (Taket er tekket med stålplater, hvor disse er lektet opp og danner ett eget luftesjikt).
  2. Nedbøyningen har vært stabil siden det ble lagt på nytt taktekke.

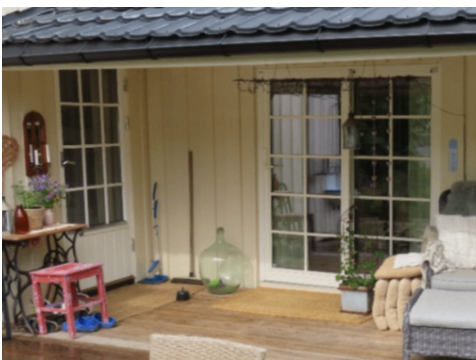
Utadslående en-fløyet terrassedør fra stue ut til overbygd del.  
Heve-skyvedør fra spisestuen.

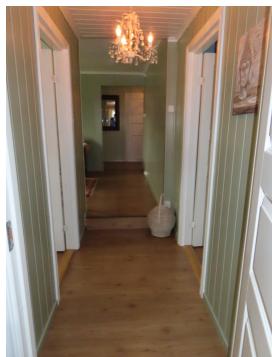
- Målt høydeforskjell på over 30 mm gjennom hele rommet.  
Tilstandsgrad 3 gis med bakgrunn i standardens krav til godkjente måleavvik.

Det er målt ett helningsavvik på ca 25 mm på gulvet i spisestue.

Det er målt ett helningsavvik på ca 35 mm i gulvet på tilbygd del.

Gang mellom opprinnelig og ny del - nivåsprang i gulv.  
Skjevheter påvist i tilbygd del.

Det ses ingen behov i å imøtekomme de påviste avvik, da disse anses som mindre vesentlige og ikke har noen relevans eller er til hinder for videre bruk.

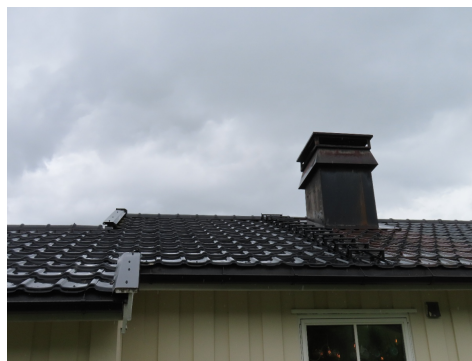
Pipe over tak som helbeslått.

Pipen anbefales isolert oppe på kaldloftet for på den måten unngå at røykgassene blir for kalde og at det dermed oppstår kondensering.

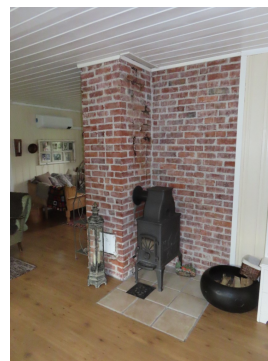
Vedovn som fyringskilde i stue.

Det ses sotvann som renner ut fra fugene.

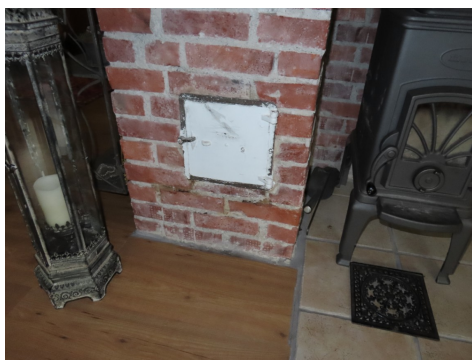
- Ildfast plate mangler på gulvet under sotluke/feiluke på pipe.
- Det er påvist andre avvik:

Sotluke uten ubrennbar plate til gulv.

- Andre tiltak:
- Det anbefales å montere ildfast plate under luker på pipe.

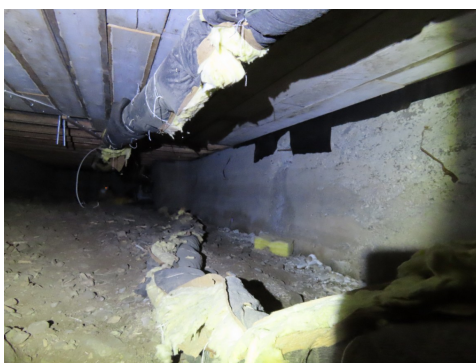
Ingen påviste avvik ved besiktigelse - tilstandsgrad 2 jfr. risikokonstruksjon.

NB: Merk at inder del ikke er inspisert.

Del av krypkjeller sett fra luke.

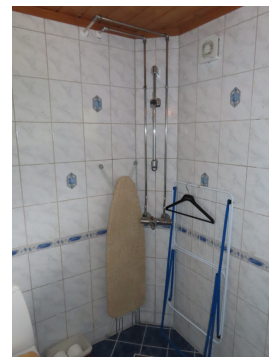
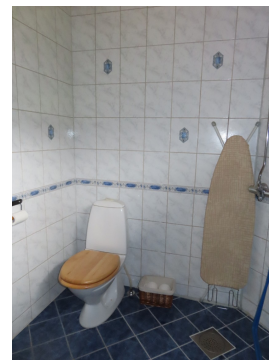
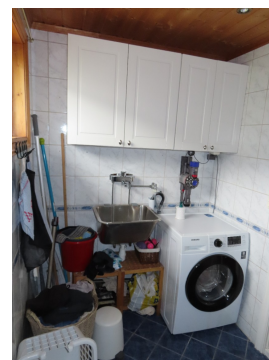
Vaskerommet antas etablert ca år 2000, og var tidligere benyttet som bad.

Del av vaskerom - tidligere bad.

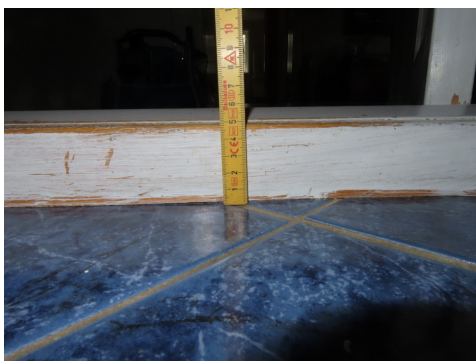
- Det er påvist avvik i fallforhold til sluk i forhold til krav i forskrift på byggetidspunktet.

Målte fallforhold er ikke innenfor minste anbefalte, jfr. tekniske forskrifter, hvor det skal være minimum 25 mm fra overkant slukrist til membran ved høyeste punkt (fortrinnsvis ved dør) noe som tilsier avvik fra forskrifter.

Forhøyet terskelløsning ut mot gang - terskel som flomsikring med tillegg av fallforholdene.

Ingen tiltak ses nødvendige - funksjonskravet er oppfylt og en event. utilsiktet vannutstrømming vil uansett renne til sluk jfr. fall og forhøyet dørterskel som vil fungere som flomsikring.

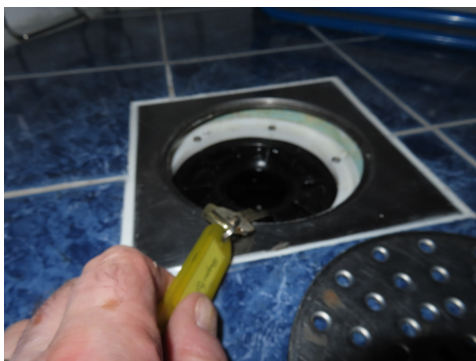
Plastsluk med klemring.  
Mansjett og membran påvist i sluk.

• Overvåk tilstanden jevnlig. For å få tilstandsgrad 0 eller 1 må tettesjiktet skiftes ut, men tidspunktet for når dette er nødvendig er vanskelig å si noe om.

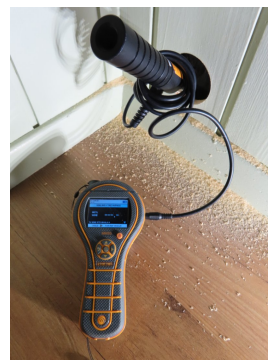
Det ble foretatt hulltaking og fuktsøk i vegg inne i gang, hvor denne sjikter til rommet.  
Ingen påviste avvik - ingen forhøyede fuktverdier å registrere.

Fuktsøk mot våtrom - Naturlige utslag - ingen forhøyede fuktverdier.

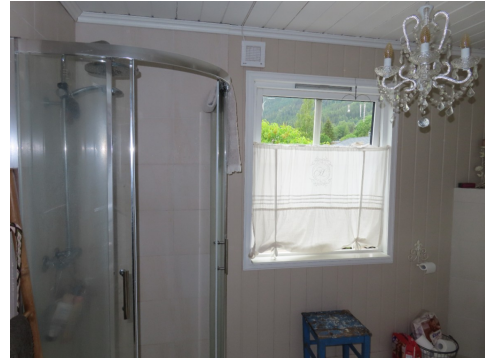
- Det er vindu/dør med ikke fuktbestandige materialer i våtsonen (ved vask, dusj, badekar, osv.), løsningen eller byggematerialet er uegnet.

I tillegg er det ut for dusjnise benyttet trepanel i våt sone, hvor det er ukjent om det er fuktsikre, bakenforliggende konstruksjoner.

Avvikspunktet tilsier i utgangspunktet TG3 ihht forskrifter, men konstruksjonen har fungert siden byggeåret, da det er montert dusjvegg i glass med heldekkende monteringsskinne fuget og mekanisk festet til flisvegg.

Dusjnise med fliser på vegger - Våt sone er pr. definisjon 1 meter utenfor dusjsonen, noe som tilsier at det er vindu med ikke fuktbestandige materialer i våtsonen (dusjsonen), løsningen eller byggematerialet er uegnet.

Vindu er plassert i våt sone ut for dusj, hvor vinduet er vanlig innvendig med trekarmer - definert som ikke egnet å bruke i våt sone.

- Andre tiltak:
- Uegnede materialer må fuktbeskyttes/utskiftes.

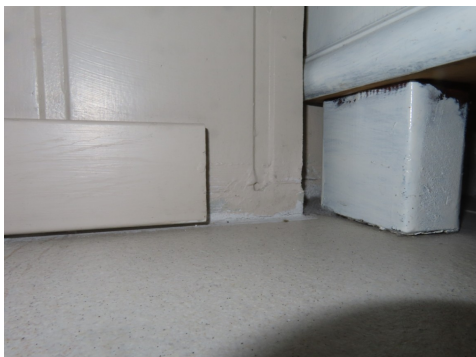
Merk ukurant utførelse.

Det ses membranoppkant til vegg/membran er ført opp på vegger bak gulvlisten.

Løsningen slik den er utført bryter ikke med de gitte anbefalinger, hvor det i utgangspunktet skulle vært en form for flis el.l. som synlig sokkelløsning.

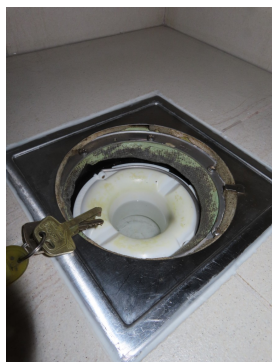
Plastsluk med klemring.

Mansjett og membran påvist i sluk.

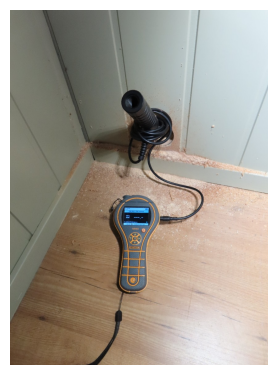
Det ble foretatt hulltaking og fuktsøk i vegg inne i stue, hvor denne sjikter til dusjnisen.

Ingen påviste avvik - ingen forhøyede fuktverdier å registrere.

Fuktsøk mot våtrom - Naturlige utslag - ingen forhøyede fuktverdier.

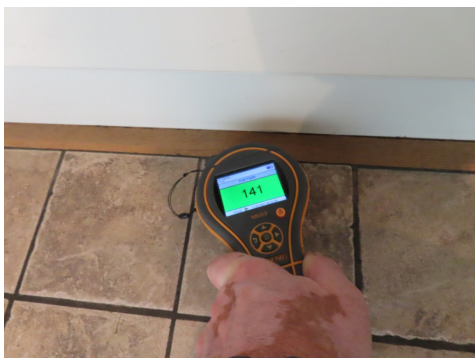
Fuktsøk på gulv foran benkeskap og oppvaskmaskin - ingen påviste forhøyede fuktverdier.

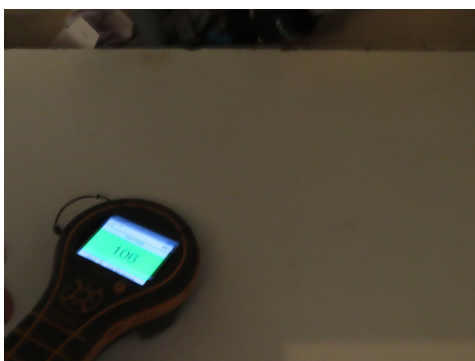
Fuktsøk i benkeskap - ingen påviste forhøyede fuktverdier.

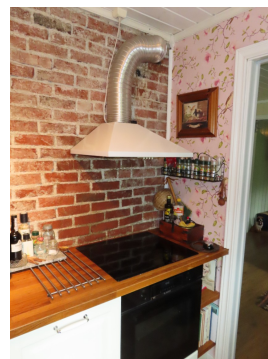
Besiktigelse viste avtrekksslange ført opp og inn i luftepipen.

Avtrekksslange ført inn i luftepipen.

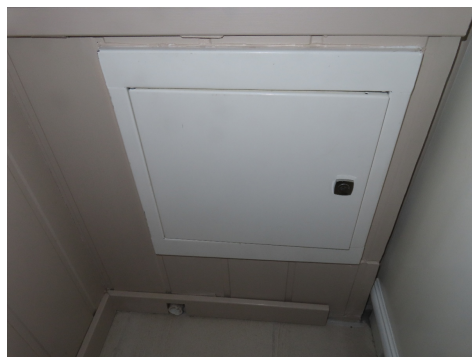
Samleskap for trykksatte rørføringer.

Merk ansvar for å gjøre seg kjent med system og opplegget jfr. varierende alder og kvalitet.

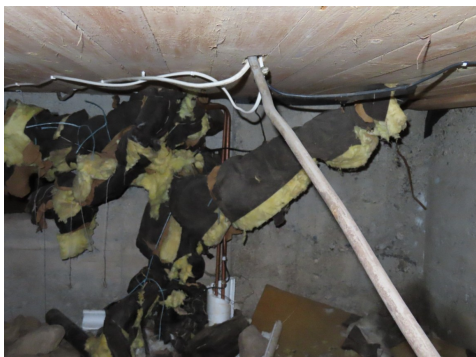
Eldre, åpent etablert vann og avløpssystem.  
Kobberstrekk.
