**Salgsobjekt:** Enebolig  
**Eierform:** Eiet  
**Byggeår:** 1967  
**BRA-i/BRA Total** 142/184 kvm  
**Tomtstr.:** 978.7 m<sup>2</sup>  
**Soverom:** 3  
**Gnr./bnr.** Gnr. 39, bnr. 105  
**Oppdragsnr.:** 1201250111

# Innholdsrik enebolig med barnevennlig beliggenhet. Store terrasser og nydelig hage med lysthus. Garasje.

| Tilstandsrapport ..... | 63 |

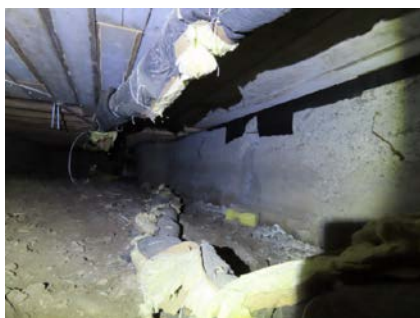
Ingen påviste avvik ved besiktigelse - tilstandsgrad 2 jfr. risikokonstruksjon.

Del av krypkjeller sett fra luke.

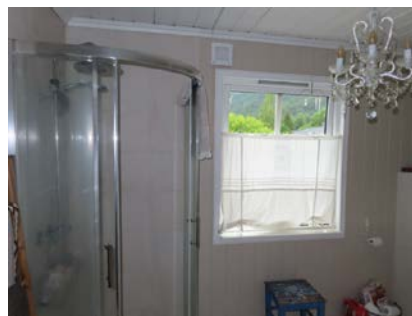
Dusjnise med fliser på vegger - Våt sone er pr. definisjon 1 meter utenfor dusjsonen, noe som tilsier at det er vindu med ikke fuktbestandige materialer i våtsonen (dusjsonen), løsningen eller byggematerialet er uegnet.

Vindu er plassert i våt sone ut for dusj, hvor vinduet er vanlig innvendig med trekarm - definert som ikke egnet å bruke i våt sone.

- Uegnede materialer må fuktbeskyttes/utskiftes.

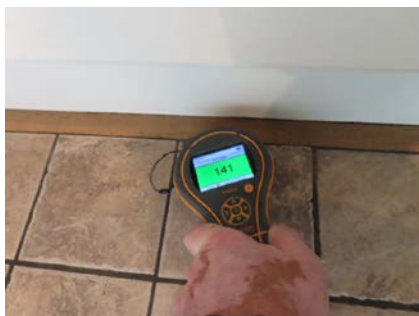
Fuktsøk på gulv foran benkeskap og oppvaskmaskin - ingen påviste forhøyede fuktverdier.

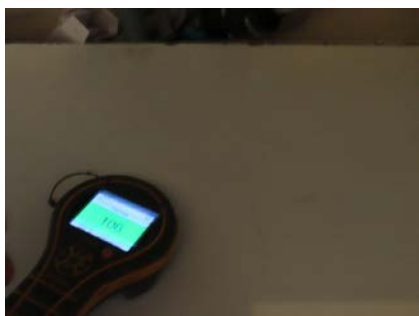
Fuktsøk i benkeskap - ingen påviste forhøyede fuktverdier.
