# Tilstandsrapport

Selveierleilighet - seksjon 2

Kongsbergveien 22 A, 3679 NOTODDEN

Rapportdato: 14.02.2025

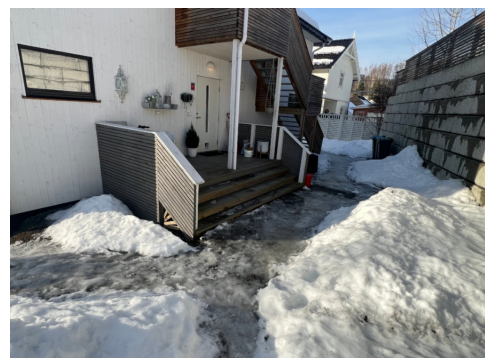
- Rekkverket er for lavt i forhold til dagens krav til rekkverkshøyder. Rekkverkshøyden er under 1,0 meter. Avvik fra dagens byggt teknisk forskrift.

- Rekkverkshøyde må endres for å tilfredsstille krav på byggemeldingstidspunktet.

For å lukke avviket må rekkverk endres til krav i TEK 17.

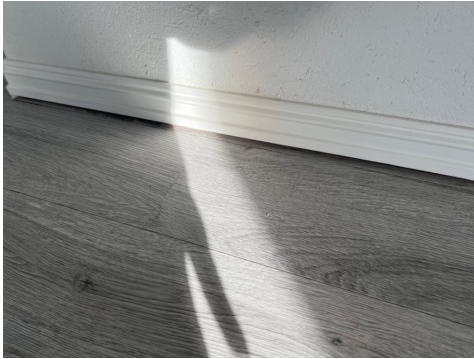
Laminat på gulv.  
Påvist glippe mellom gulvlist og laminatgulv ved pipe.  
Lokalt TG 2.  
Vegger med malte Walls to paint plater.  
Himlinger med malte gipsplater

Glippe mellom list og gulv ved pipe.

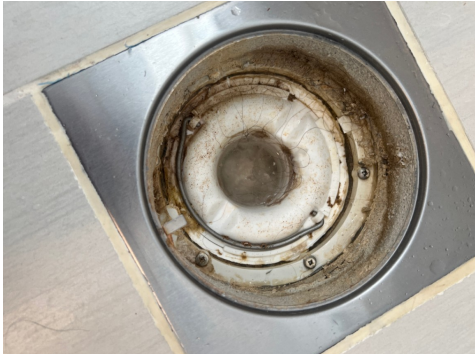
- Det er mulighet for at det kan forekomme vannlekkasje på våtrommet hvor vann ikke vil gå til sluk.
- Det er påvist avvik i fallforhold til sluk i forhold til krav i forskrift på byggetidspunktet.
- Det er påvist avvik i krav til høydeforskjell/fall-løsning på våtrommet.

Bunnprofil på dusjvegger står tett ned til gulv, slik at eventuelt lekkasjevann fra vaskemaskin, toalett og servant ikke vil renne til sluk

Det er plastsluk og smøremembran med ukjent utførelse.  
Membran synlig under klemring i sluk

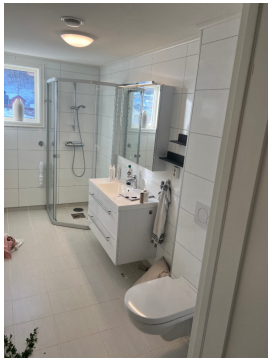
- Det er ikke påvist tilfredsstillende løsning for å synliggjøre lekkasje fra innebygget sisterner.

- Det må gjennomføres ytterligere undersøkelser.
