# Tilstandsrapport

📍 Borger Withs gate 12, 0482

# gnr. 224, bnr. 77

Rapportdato: 14.08.2025

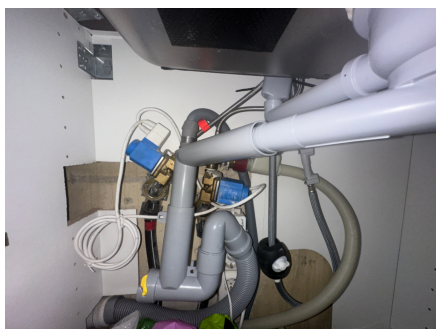
Kursoversikt for rør i samleskap
