# Tilstandsrapport

Enebolig

Willy Moes veg 57, 2034 HOLTER

Befaringsdato: 25.09.2025

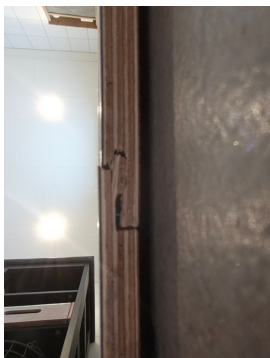
Våtromsplater er ikke montert i henhold til produsentens monteringsanvisning. Det er registrert flere avvik, blant annet løse plater som ikke er tilstrekkelig festet til underlaget. I tillegg er endaved synlig og ubehandlet, noe som medfører direkte eksponering for fukt. Det er heller ingen tegn til at platene er tettet i skjøtene, noe som ytterligere svekker konstruksjonens motstand mot fuktinntrengning. Disse forholdene utgjør en betydelig risiko for fuktinntrengning i platematerialet og underliggende konstruksjoner, og kan over tid føre til oppsprekking, delaminering samt utvikling av sopp- og råteskader. Manglende tetting og feilmontering svekker våtrommets fuktsikring og kan medføre omfattende følgeskader dersom nødvendige tiltak ikke iverksettes.

Det anbefales at våtromsplatene demonteres og deretter monteres på nytt i henhold til produsentens monteringsanvisning og gjeldende bransjestandarder.

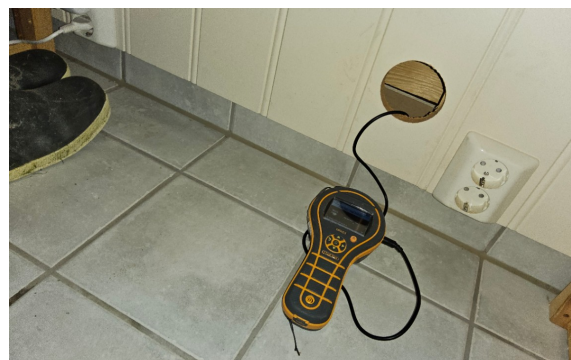
Hulltaking er foretatt uten å påvise unormale forhold. Hulltaking er foretatt ved/i vaskerom/teknisk. Fuktkvotemåling (vekt%) i konstruksjonen ble målt til 0-6.

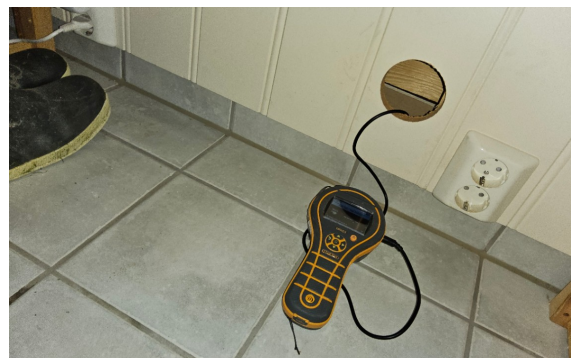
Hulltaking er foretatt uten å påvise unormale forhold. Hulltaking er foretatt ved/i vaskerom/teknisk. Fuktkvotemåling (vekt%) i konstruksjonen ble målt til 0-6.

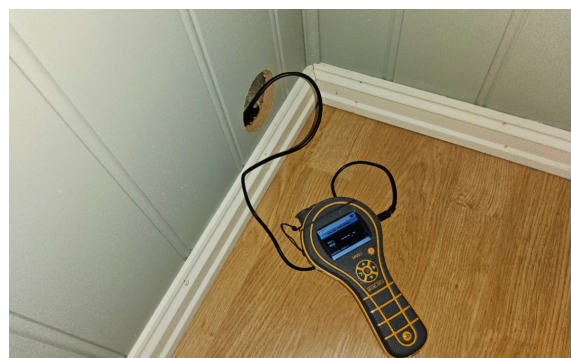
Hulltaking er foretatt uten å påvise unormale forhold. Hulltaking er foretatt ved/i soverom. Fuktkvotemåling (vekt%) i konstruksjonen ble målt til 0-6.
