Leilegheit i sameiga  
Bavallsvegen 189  
5710 Skulestadmo

Utført av:  
Takstmann  
**Bjørnar Helland**  
Dato: 17/02/2026

**OM EIERSKIFTERAPPORT™**

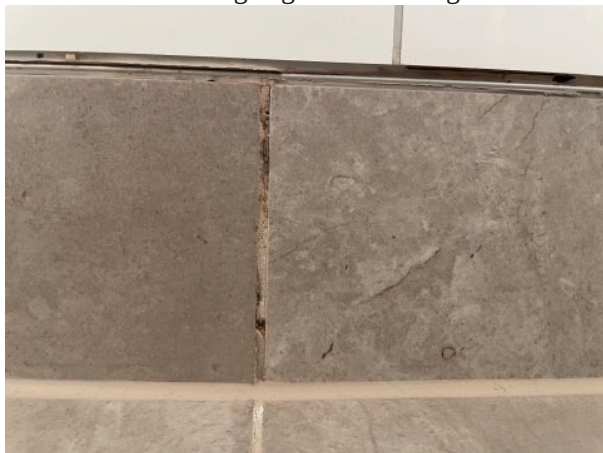
Vidare er det registrert noko misfarging og krakkelerte fuger i dusjsone. Forholdet vert vurdert som overflateavvik og indikerer fuktpåverknad over tid.

**Merknader:** Misfarga og krakkelert fug.

Fallforholda på golvet tilfredsstillar ikkje krava som var gjeldande ved oppføringstidspunktet. I tillegg er det registrert overflateavvik i form av misfarga og krakkelerte fuger i dusjsone. Forholda representerer avvik frå krav og at deler av fug ikkje er fagmessig utført.

Risiko: Manglande eller for svakt fall kan medføre at både lekkasjevatn og bruksvatn ikkje vert leia til sluk, men i staden blir ståande på golvet. Misfarga og krakkelerte fuger er i hovudsak av estetisk karakter, men bør uansett følgast opp.

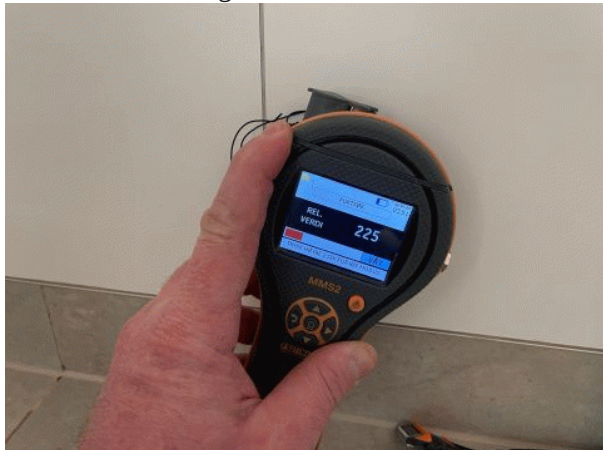
**TG 2** 1.2.3 Membran, tettesjiktet og sluk

Det er registrert avvik knytt til manglande membranoppkant ved dørterskel. Vidare er det observert opningar i baderomsplater. Forholdet vert vurdert å skuldast manglande bruk av silikon ved montering, og platene er difor ikkje monterte i samsvar med monteringsrettleiinga frå plateleverandør. Desse forholda inngår normalt i omfanget av uavhengig kontroll. Når slike avvik vert avdekte, indikerer dette at delar av kontrollarbeidet ikkje er utført i samsvar med gjeldande regelverk. Dette svekkar truverdigeheita knytt til utføringa av bygningsdelar som ikkje er tilgjengelege for kontroll.

Ved trådløs fuktsøk er det registrert utslag av fukt i nedre del av baderomsplatene i dusjsone. Målingane aukar i plateskøytar, noko som styrkjer mistanken om manglande fugging ved montering.

**Merknader:** Utslag ved trådløs fuktsøk i nedre del av baderomsplater.

Det er registrert avvik knytt til manglande membranoppkant ved dørterskel og feilmontering av baderomsplater. Vidare er det indikasjonar på fukt i nedre del av vegg i dusjsone. Forholda representerer avvik frå gjeldande krav og monteringsrettileingar.

Risiko: Manglande membranoppkant og opningar i baderomsplater kan medføre at vatn trengjer inn bak platekledning og vidare inn i veggkonstruksjonen. Indikasjonar på fukt i plateskøyter aukar risikoen for skjulte fuktskadar over tid.

Konsekvens: Forholdet kan føre til fuktskadar i veggkonstruksjon og tilgrensande bygningsdelar. Eventuelle skadar kan medføre behov for utbetring av tettesjikt, demontering av veggplater og auka vedlikehalds- og utbetningskostnader.
