# Tilstandsrapport

📍 Skedsmogata 24 C, 0655 OSLO

# gnr. 237, bnr. 21, snr. 47

Befaringsdato: 12.06.2025

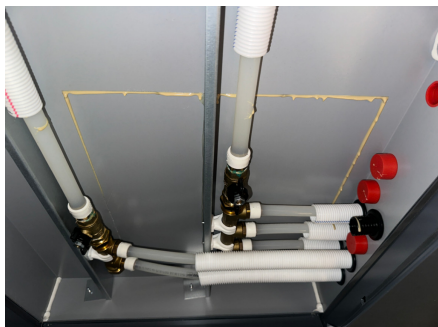
Stoppekraner plassert på bad

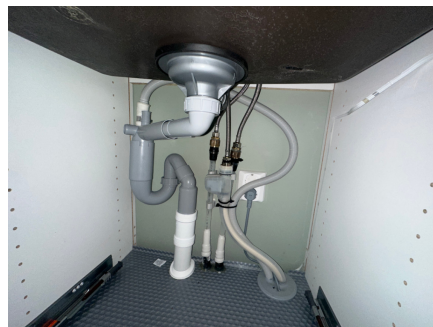
Rørapplegg i kjøkkenbenk med Waterguard
