Tilstandsrapport

Enebolig

Herheimsmoen 46, 4200 SAUDA

Rapportdato: 15.04.2026

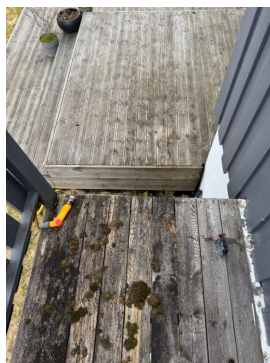
Det er en luftbalkong utenfor ett av soverommene fra byggeår. Det ble avdekket råteskader i terrassebord og rekkverket er skjevt og mangler avslutning ned mot terrasse.

- Det er påvist fukt-/råteskader i konstruksjonen.

Det ble påvist råteskader i terrassebord.

- Råteskadede konstruksjoner må skiftes ut.

Luftbalkongen har råteskader i terrassebord og må utbedres.

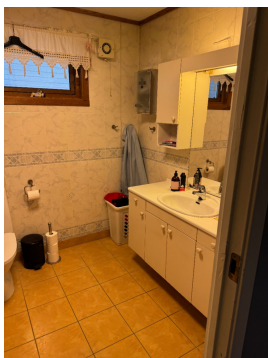
ETASJE > BAD

Badet har fliser på golv med varmekabel og sokkelflis. Det er tynne (3 mm) baderomsplater på vegg. Hvite takplater. Det ble innredet en dusjnise i 2005. Badet inneholder baderomsøblement og et gulvmontert wc. Det må påregnes fullstendig utbedring av badet.

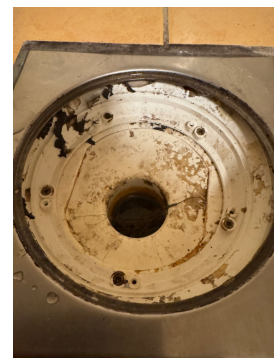
ETASJE > BAD

Det er fliser med varmekabler på golv fra 1980-tallet. Det er lagt til en dusjnise med høy terskel, det er den eneste plassen det er sluk på dette baderomsgulvet. Det betyr at en lekkasje ikke vil gå til sluk. Det ble avdekket endel mugg og sopp i silikonfuge i dusjnise.

- Det er mulighet for at det kan forekomme vannlekkasje på våtrommet hvor vann ikke vil gå til sluk.
- Det er påvist symptom på fukt/råteskader.

- Det bør etableres avrenning inn til sluk for hele våtrommet.
- Eventuelt lekkasjevann fra utstyr utenfor dusjsone vil ikke ha en naturlig vei til sluket. Dette kan føre til at vann samler seg på gulvet og potensielt renner ut av rommet eller trenger inn i konstruksjonen.

- Det må etableres tilfredsstillende tettesjikt/membran på våtrommet.
- Overvåk tilstanden jevnlig. For å få tilstandsgrad 0 eller 1 må slukløsningen skiftes ut og sannsynligvis må også membransjiktet skiftes/utbedres. Det er imidlertid vanskelig å si noe om tidspunktet for når dette er nødvendig.

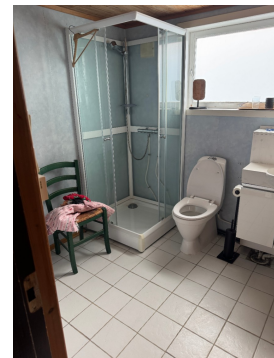
KJELLER > VASKEROM

Det er noen hull etter oppheng, samt noen sprekker rundt ventilasjonen. I tillegg ble det avdekket noe vannskade under vask i plater. Det er i tillegg to vinduer i våtsonen.

- Det er tegn på fuktskader nederst på våtromsplater.
- Det er vindu/dør med ikke fuktbestandige materialer i våtsonen (ved vask, dusj, badekar, osv.), løsningen eller byggematerialet er uegnet.

- Uegnede materialer må fuktbeskyttes/utskiftes.
- Badet/våtsonen står foran en full oppgradering.
- Dersom det ikke gjøres tiltak vil fuktoptaket i platene føre til oppsvelling og utett tettesjikt med fare for videre fuktskade i tilstøtende konstruksjoner.

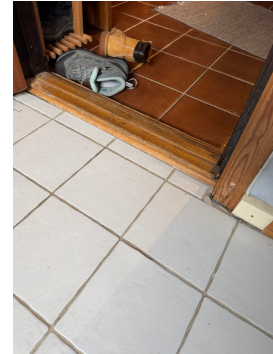
KJELLER > VASKEROM

Det ble målt litt høy fuktighet i våtrommet - 18%. (gul sone) 20 % er rød sone.

Eier har gravd ned utvendig grunnmursplast i senere tid pga mistanke om fuktighet i mur på samme sted.

Nåværende fuktmåling er utført i skilleveggen mellom bod og vaskerom.

- Hulltaking er foretatt og det er påvist avvik i konstruksjonen.
