# Tilstandsrapport

Rekkehus

Gunnar Reiss-Andersens gate 193, 3259  
LARVIK

Befaringsdato: 18.06.2025

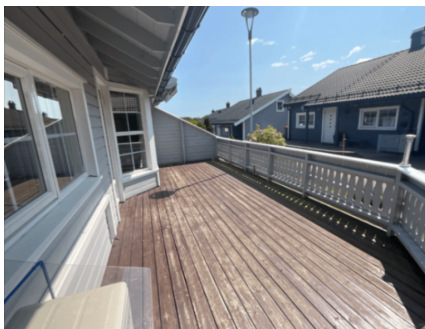
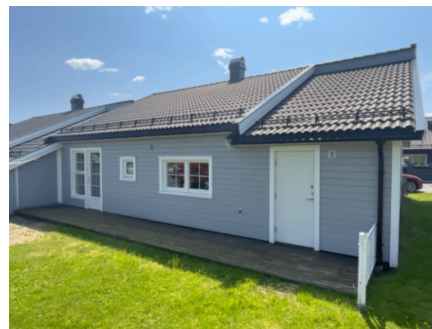
## TG 1 Balkonger, terrasser og rom under balkonger

20.5kvm terrasseplattning på terrengnivå i forkant av huset utenfor stue. Gulvdekke av relativt slitte terrassebord over bjelker mot grunn. Deler av arealet er takoverbygget. Rekkverk av profilskjærte bordganger i forkant mot veien.

Videre finnes en 16kvm stor terrasseplattning i bakkant av huset, denne uten rekkverk med naturlig avslutning mot hagen.

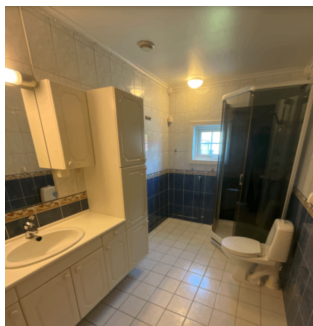
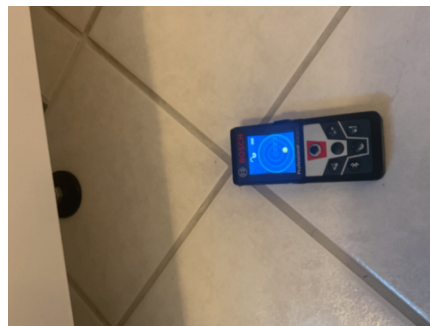
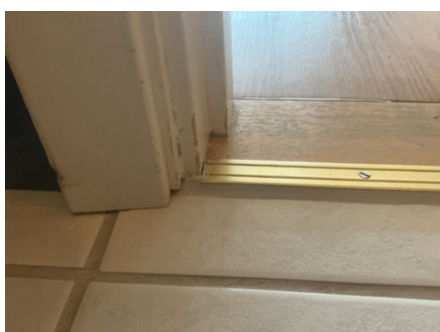
### TG 2 Tilliggende konstruksjoner våtrom

- Ved andre fuktundersøkelser enn hulltaking, er det ikke påvist indikasjoner på fuktskader.

For å oppnå TG:1 må vegg åpnes / hulltaking for fuktmåling i vegg foretas.
