Tilstandsrapport

📍 Hegermanns gate 21 , 0478 OSLO

gnr. 225, bnr. 113

Leilighet - Byggeår: 1922

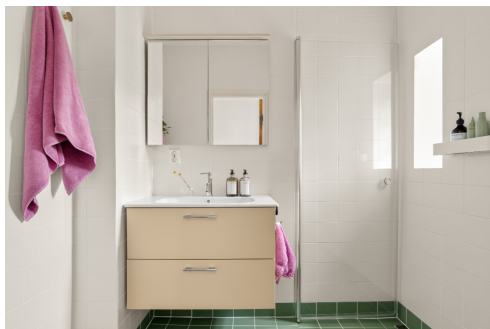
2. ETASJE > BAD

Gulv- og veggflatene består av fliser. Takflatene består av malte takflater. Veggmonterte dusjvegger, dusj direkte på gulv med termostat batteri, veggmontert klosett, servant med skuffe og speilskap med belysning. Slukrenne ved vegg i dusjsonen. Baderom fra 2022. Diverse dokumentasjon ble fremvist.

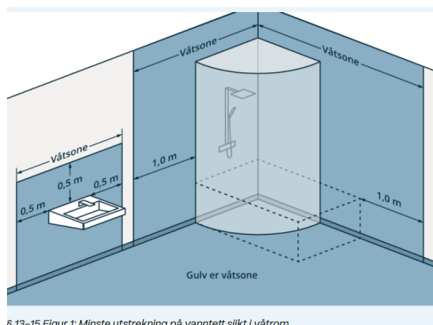
§ 13-15 Figur 1: Minste utstrekning på vannrett sjikt i våtrom.

- Det er avvik:
Baderomsdør, vindu og stikkkontakten til venstre for servanten er plassert i våtsonen, men ingen av disse utsettes for direkte vannsprut.

- Tiltak:
Registrerte avvik påvirker ikke våtrommets funksjonalitet ved normal bruk. Det anbefales at vindu og dør i baderommet behandles regelmessig med egnet våtromsmaling for å sikre tilstrekkelig fuktbeskyttelse og redusere risikoen for fuktskader.

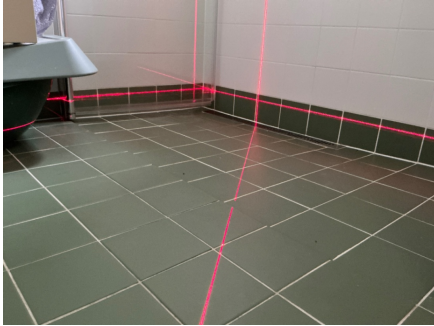
Gulvflatene består av fliser. Det er målt ca. 35 mm høydeforskjell på gulv fra dørterskel til topp slukrist.

Fall på badromsgulv er kontrollert med krysslaser.

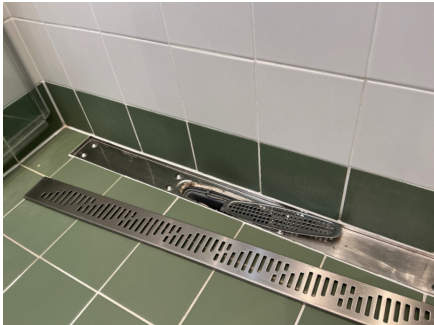
Slukrenne ved vegg i dusjsonen.

Kontroll av slukrenne.

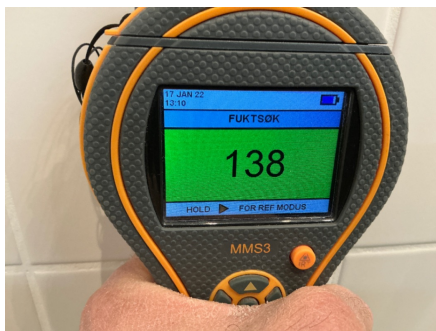
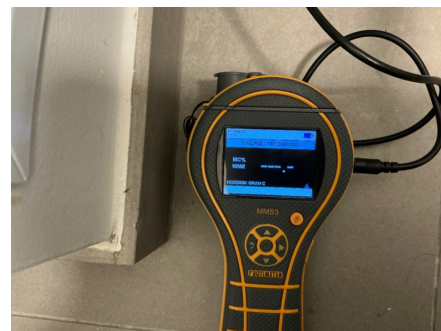
Målinger er foretatt fra inspeksjonsluke inne kott, uten å påvise unormale forhold. Det er utført måling, visuelt sett etter misfarging og luktet etter mugglukkt. Det er ikke avdekket misfarging eller merkbar fukt. Målingene gir kun et øyeblikksbilde av forholdene og kan endre seg med årstider, fukt- og temperaturforhold.

Hulltaking mot dusjsonen er ikke utført, da dette ikke er praktisk eller fysisk mulig. Aktuelle veggflater vender mot fellesareal, yttervegg og kjøkkeninnredning, og gir dermed ingen tilgjengelige felt for sikker hulltaking. Det ble foretatt stikkprøvekontroll med Protimeter MMS3. Målingene viste ingen utslag utenfor normale verdier. Målingene gir kun en indikasjon og må ikke oppfattes som en garanti for baderommet.

Måling i treverk. Målinger er foretatt uten å påvise unormale forhold.

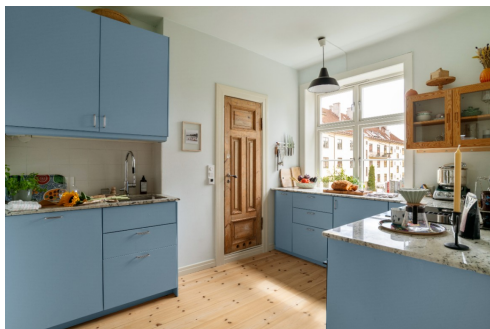
2. ETASJE > KJØKKEN

Kjøkkeninnredning med glatte fronter, benkeplater i stein, underlimt oppvaskkum og integrerte hvitevarer. Fliser over benkeskap. Merknad: Det ble registrert enkelte sår.

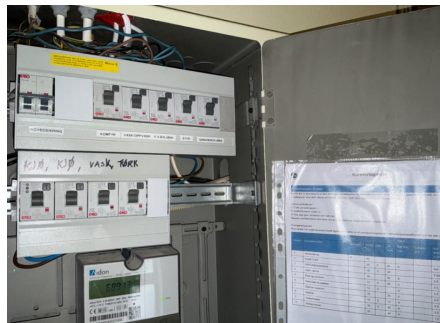
Automatsikringer i sikringsskap plassert i gang/fellesareal.
