# Tilstandsrapport

📍 Sundenga 15, 2008 FJERDINGBY

# gnr. 101, bnr. 2, snr. 82

Rapportdato: 21.08.2025

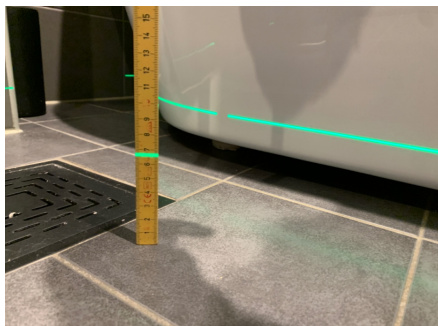
Gulvet er flislagt. Rommet har elektriske varmekabler. Fall mot sluk er målt til 27mm.

Tilfredstillende fall fra topp flis ved dør til topp flis ved sluk

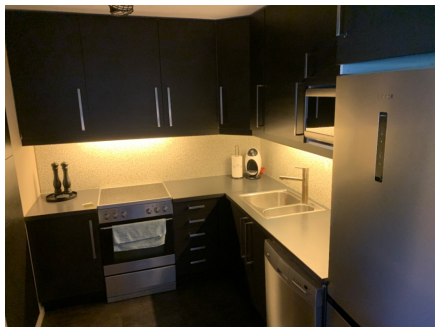
Oversiktsbilde

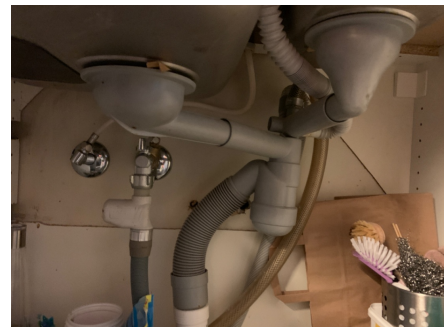
Røropplegget i kjøkken
