Tilstandsrapport

Enebolig

Østre Strætåsvegen 435, 2435
BRASKEREIDFOSS

Befaringsdato: 01.08.2024

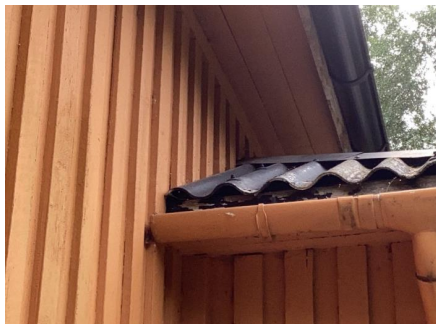
Det er ikke tett overgang mellom tak over entre og vegg.

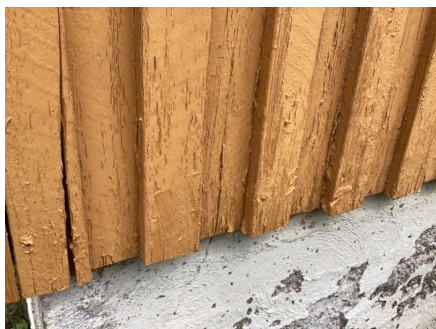
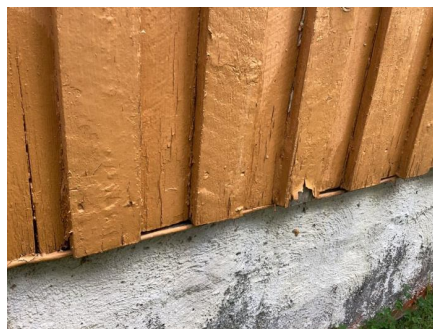
TE 2 Veggkonstruksjon

Fasader har generell slitasje og oppsprekking i treverk i ett større omfang. Det er stedvis begynne de råte, men ikke i stort omfang.

Rengjøring og behandling av fasader. Utskifting av kledningsbord ved behov.

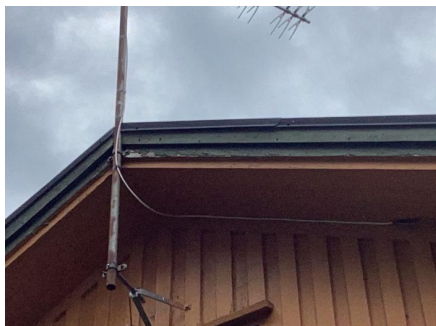
Eksempel på slitasje på vinds kier.

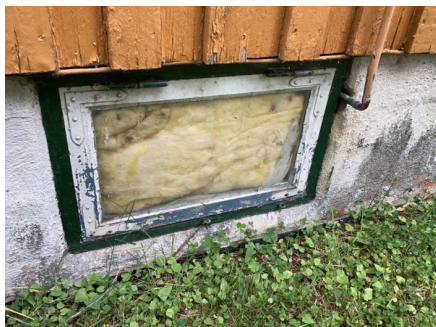
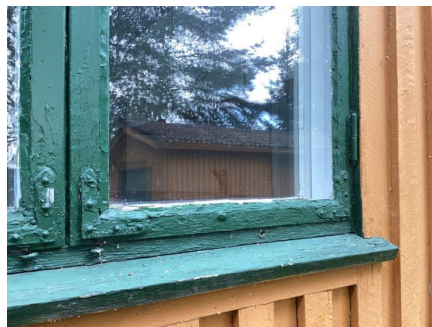
Vinduer med enkle glass og varerammer er ut fra alder og tilstand modne for utskifting. Vinduer har slitasje og oppsprekking i kitt. Det må forventes luftlekkasjer fra denne type vinduer.

Utskifting av vinduer med enkle glass og varerammer.

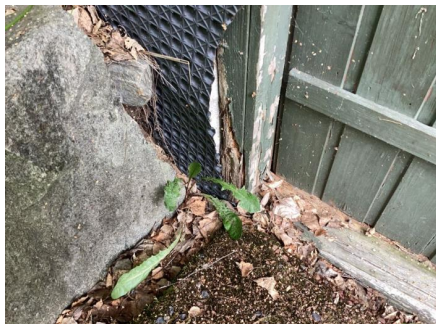
Råteskade på kjellerdør.

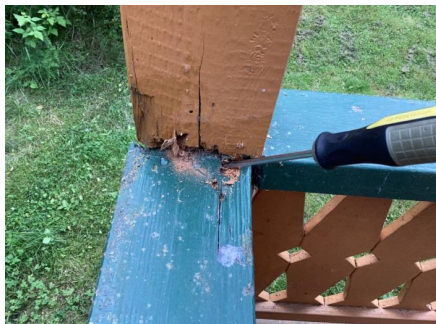
Eksempel på råte.

Utskifting av råteskadet treverk.

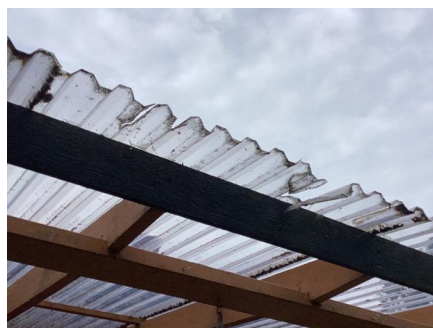
Noen skader på takplater.

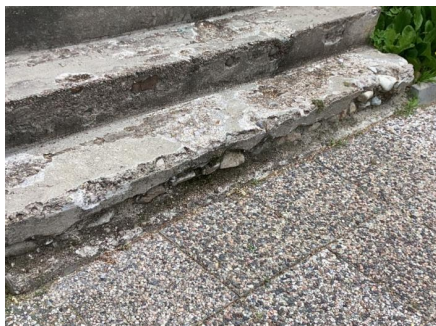
Slitasje og oppsprekking på overflater av tre.

Skader på trapp.

Vedlikehold av overflater.

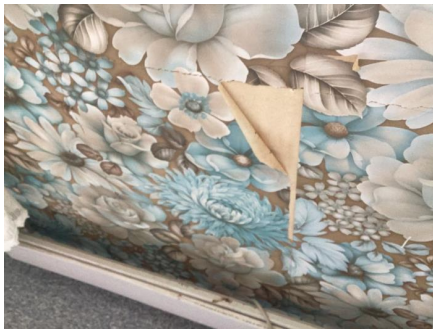
I 1. etasje er det helhetlige overflater med normal slitasje, noen steder svelling/heving i kanter på skjøter på laminatgulv. Noe mer slitasje på overflater i 2. etasje. Eksempler er tapet som løsner noen steder, uferdig arbeid rundt pipe og flekk på teppe.

Tapet løsner noen steder.

Enkelte overflater er modne for oppussing.

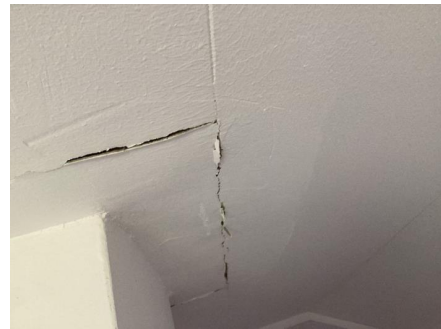
Gjenstår ferdigstilling rundt pipe.

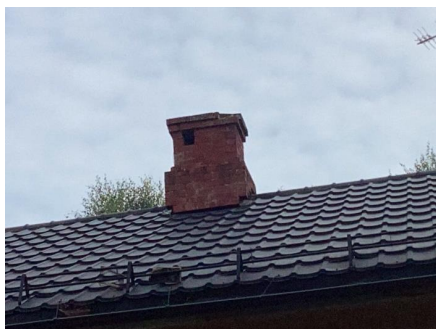
Det er noe oppsprekking og teglstein som har løsnet på piper over tak.

Det er noen skader på piper over tak.

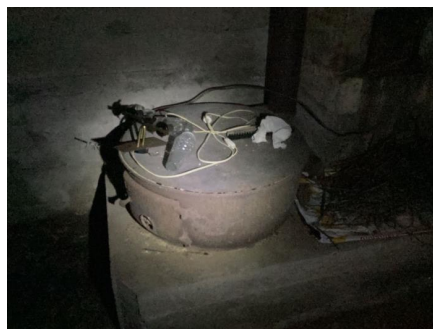
Eldre takke med ukjent tilstand i kjeller.

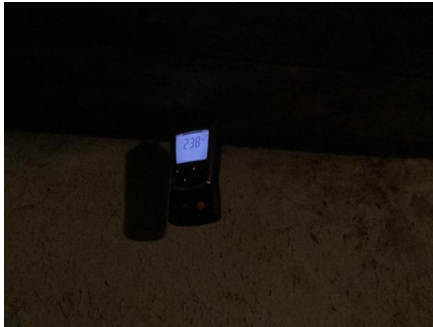
Det er et fuktig klima i kjeller. Det er målt et fuktinnhold i treverk i himlinger på over 20 vektprosent. Fuktinnhold i treverk på over 20 vektprosent kan medføre fare for utvikling av sopp- og råteskader.

Fuktmåling i treverk i himling.

Ventileringsløsning bør bedres slik at de klimatiske forholdene bedres og fuktinnhold i treverk i kjelleren synker til godt under 20 vektprosent. Fjerning av fukt- /råteskadet treverk.

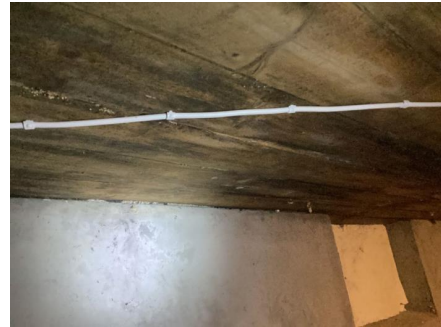
Det er generelt rundt om synlige fuktpåkjenninger i form av misfarginger, avskaling og saltutslag.

Misfarging i himling.

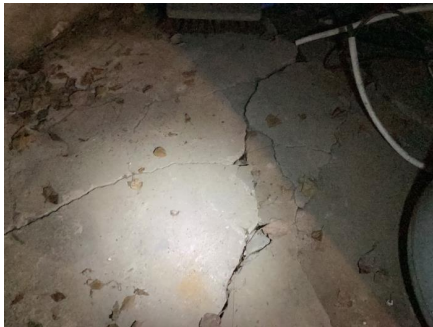
Det er kraftige sprekker i gulv i ett rom.

Oppsprekking i betonggulv.

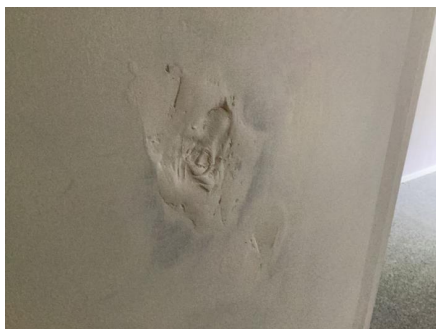
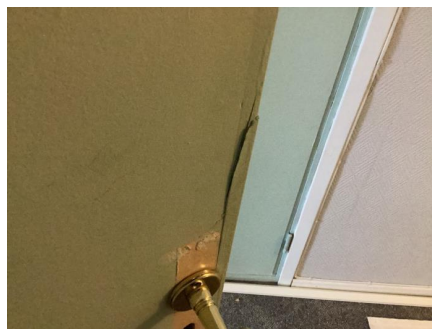
Dører i 2. etasje har skader, mangler låser og defekt vrider på en dør.

Skade på dør i 2. etasje.

Dører i 2. etasje er modne for utskifting.

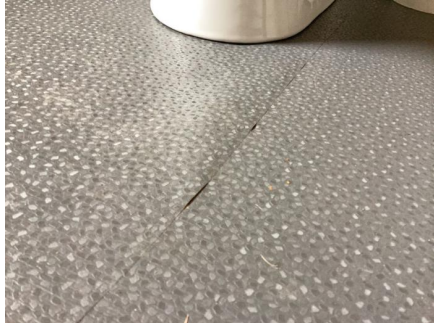
Banemembran løsner noen steder fra underlag.

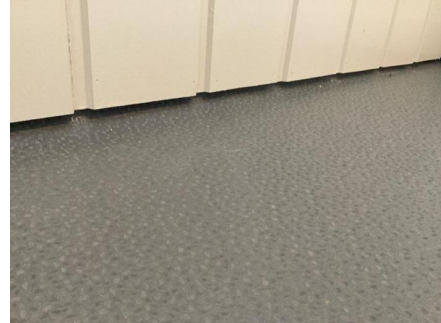
Trepanel går tett ned mot gulv.

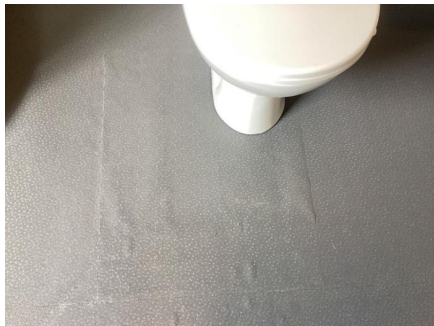
Det gjenstår å legge fliser. Det er opplyst at fliser medfølger.
Det er kraftig svikt i gulv foran toalett, indikerer underliggende skade.
Det er stedvis knirk i gulv.

Skade i gulv ved toalett.

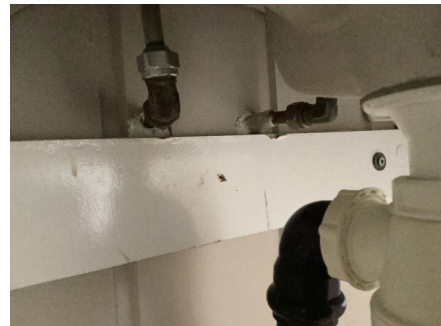
Det er ikke tette gjennomføringer.

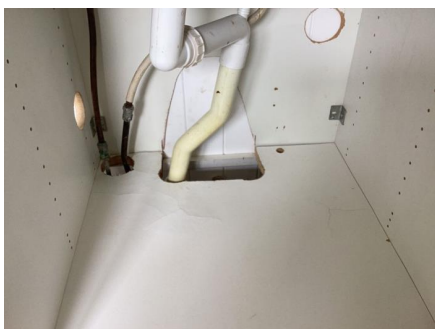
Kjøkkeninnredning er funksjonell med normal bruksslitasje.
Det er svelleskader i benk under vask, er tørt på befarings.

Noen svelleskader i benkeskap.

Det er ikke nødvendig med tiltak ut fra funksjon.

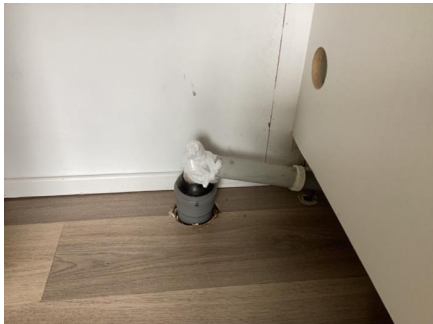
Tape på skjøt på kjøkken.

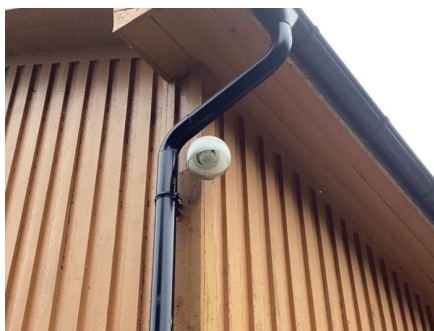
Skade på lyskuppel på fasade.

Skade på lyskuppel.

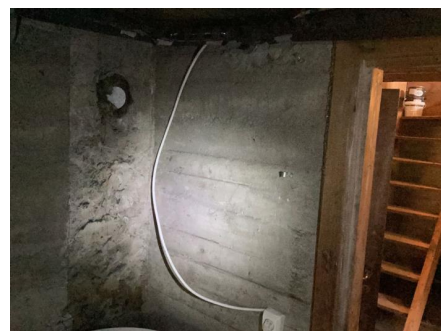
Manglende innfesting av strømkabel til stikkontakt ved varmtvannsbereder.

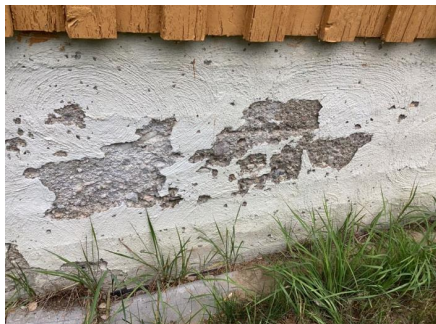
Det er stedvis avskalinger og misfarging på grunnmurer. stedvis misfarging.
Det er noen sprekker på innsiden av grunnmurer.

Eksempel på avskaling i grunnmur.

Vedlikehold av overflater og forsegling av sprekker.
