# Tilstandsrapport

Boligbygg med flere boenheter

Norddalsveien 32 D, 6516 KRISTIANSUND N

Befaringsdato: 14.10.2025

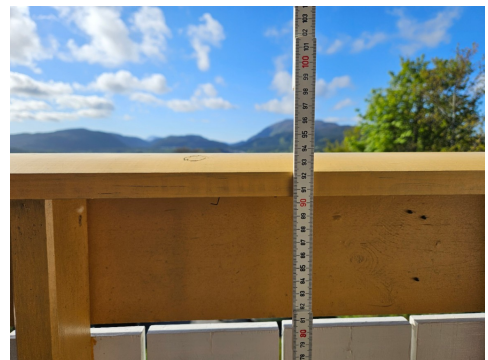
Rekkverk målt til 94 cm

- Rekkverkshøyde må endres for å tilfredsstille krav på byggemeldingstidspunktet.

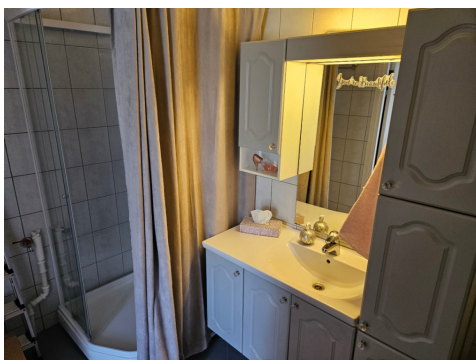
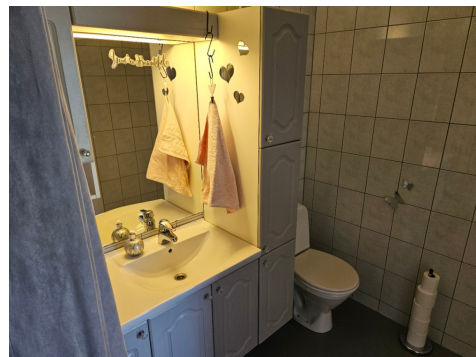
- Til tross for avviket i fall/høydeforskjell til sluk, vil gulvet fortsatt kunne lede vann mot sluket, men med redusert effektivitet. Dette kan potensielt øke risikoen for vannansamling i enkelte områder av badet.

Avviket gir grunnlag for at konstruksjonen overvåkes jevnlig. Som minste tiltak er dørterkelen hevet for å ivareta anbefalingen om en høyde forskjell fra topp terskel til topp sluk på minimum 25 mm. Videre er det installert dusjkabinett. Skal konstruksjonen oppnå TG 0 eller TG 1 må avviket utbedres.

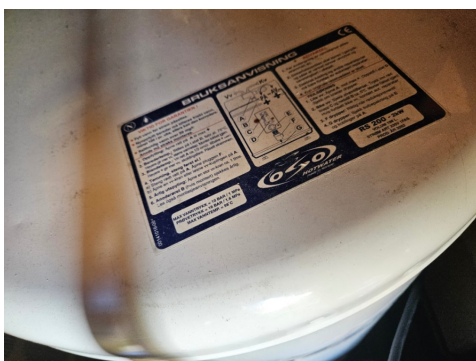
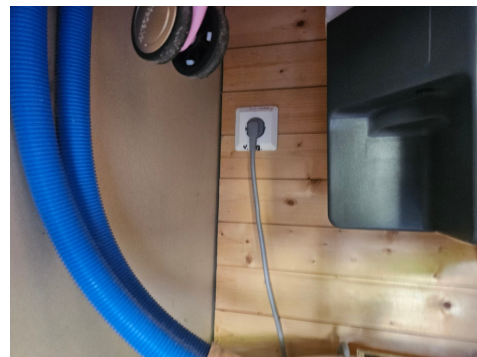
- Det er ikke behov for utbedringstiltak siden tanken fungerer i dag, men ut ifra alder kan skader plutselig oppstå på eldre tanker.
- Det bør etableres tilfredsstillende el-tilkobling etter gjeldende forskrift.
- Det bør etableres tilfredsstillende avrenning eller lekkasjesikring ved varmtvannstank.

Tank bør plasseres i rom med sluk for å unngå at eventuell lekkasje fører til at vann trenger inn i konstruksjonen.

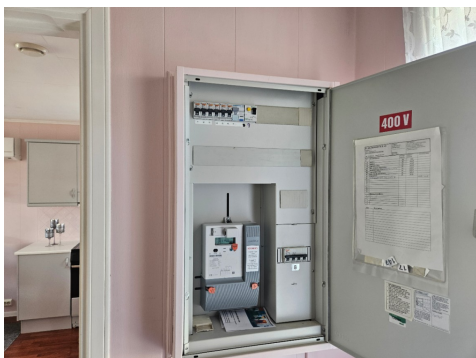
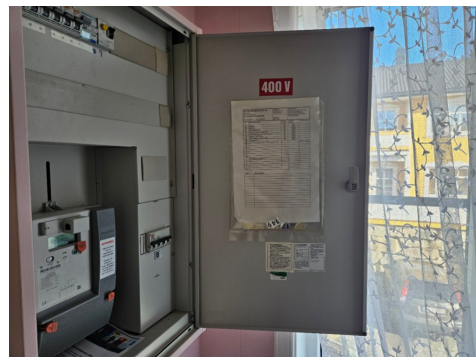
Takstmann er ikke EL fagmann og deler av anlegget er skjult. På generelt grunnlag anbefaler DSB(Direktoratet for Sikkerhet- og Beredskap) kontroll av EL anlegg hvert 5. år. Kostnadsestimat i rapporten her, er for en EL-kontroll og hensyntar ikke eventuelle fremtidige påkostninger for utbedring av eventuelle avvik.
