Tilstandsrapport

📍 Flatøya 3, 8193 RØDØY

Oppdragsnr.: 20914-1727

FRITIDSBOLIG

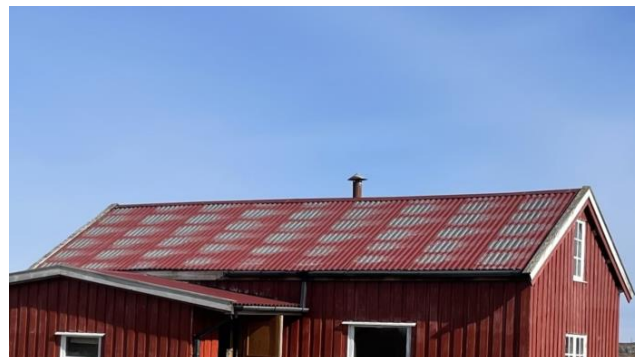
Takteking

Taket er tekket med A-profilerte stålplater. Besiktet fra bakkenivå.

- Mer enn halvparten av forventet brukstid er passert på undertak.
- Mer enn halvparten av forventet brukstid er passert på taktekingen.

Tekkingen har noe avflassing.

- Overvåk tilstanden jevnlig. For å få tilstandsgrad 0 eller 1 må tekkingen skiftes ut, men tidspunktet for når dette er nødvendig er vanskelig å si noe om.

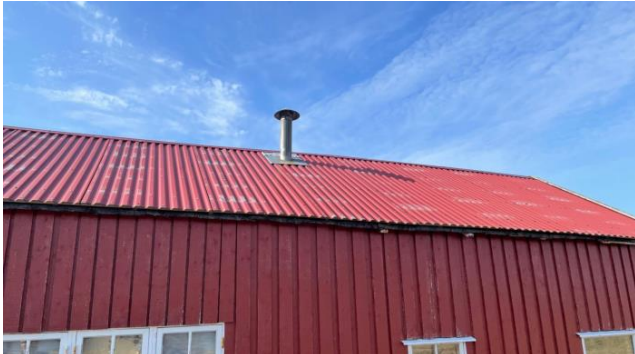
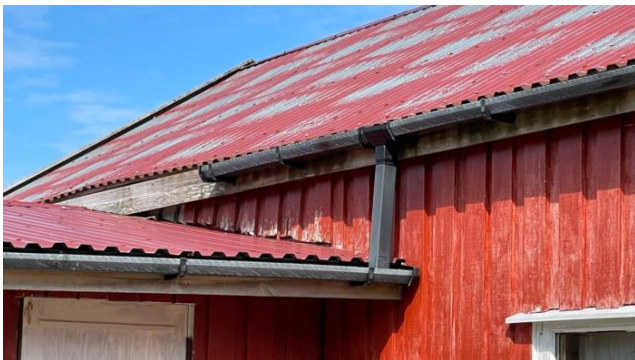
Nedløp og beslag

- Det mangler snøfangere på hele eller deler av taket, men det var ikke krav om dette på byggemeldingstidspunktet.
- Det er ikke tilfredsstillende bortledning av vann fra taknedløp ved grunnmur.
- Mer enn halvparten av forventet brukstid er passert på renner/nedløp/beslag.
- Det mangler tilfredsstillende adkomst til pipe for feier.

Deler av bygningen mangler renner og nedløp.
Rustskader i pipebeslag.
Nedløpsrøret på den ene siden av tilbygget er ikke tilkoblet takrennen.

- Det bør lages system for bortledning av vann fra taknedløp ved grunnmur.
- Stigetrinn for feier må monteres.

Det må monteres renner og nedløp der dette mangler.

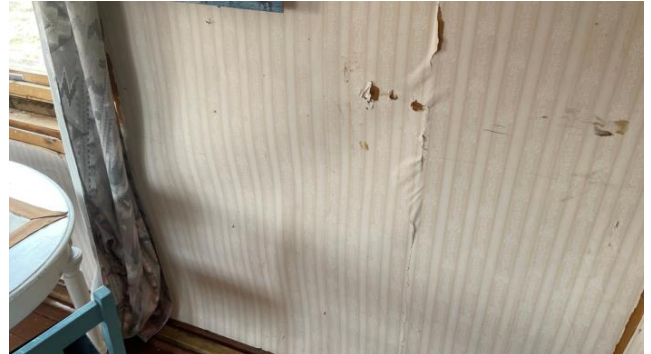
! TG 3 Veggkonstruksjon

- Det er påvist betydelige råteskader i bordkledningen.
- Det er påvist fuktskader i veggkonstruksjonen.
- Det er ingen lusing/musebånd i nedre kant av konstruksjon.

Fuktskader i yttervegg.

- Råteskadet trekledning må skiftes ut.
- Fuktskadede konstruksjoner må skiftes ut, og årsak til skadene utbedres.
- Musebånd/lusing må etableres.

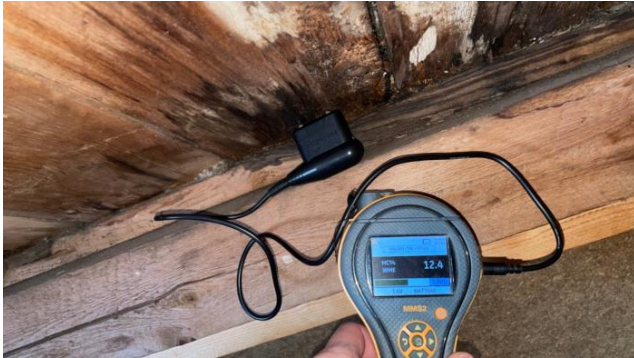
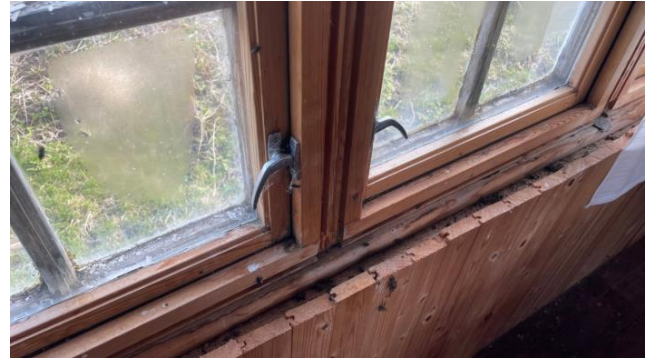
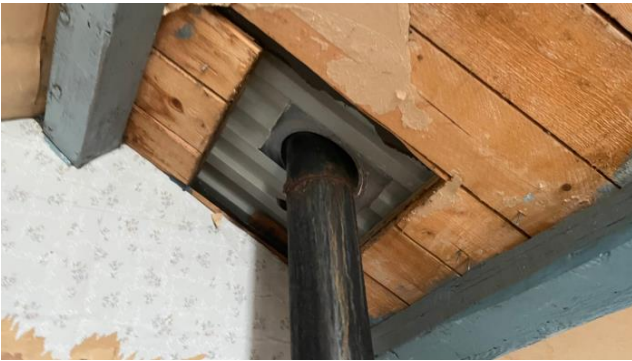
TG 3 Vinduer

- Det er påvist at enkelte vinduer er vanskelig å åpne/lukke.
- Det er påvist noen glassruter som er punktert eller sprukne.
- Karmene i vinduer er slitte og det er sprekker i treverket.

Flere av vinduene kan ikke åpnes/lukkes.

Rustskader i hengsler.

Enkelte vinduer mangler utforing og listverk.

- Det må påregnes noe vedlikehold og at enkelte vinduer må skiftes ut.

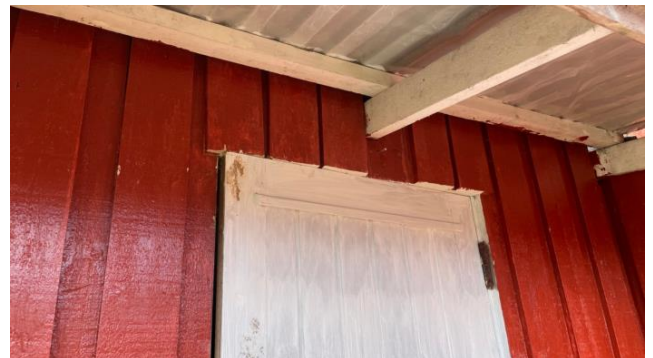
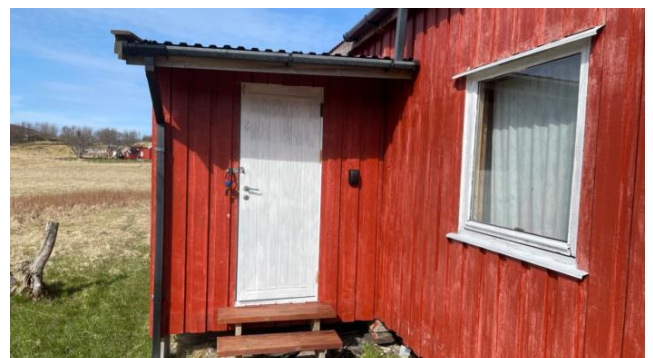
TG 3 Overflater

- Det er stedvis påvist synlige skader på overflater.

- Overflater må utbedres eller skiftes.

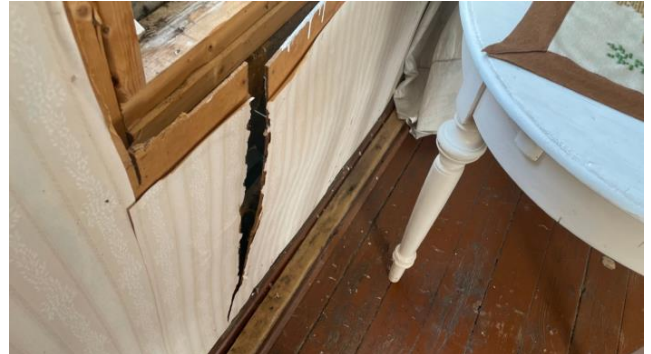
Etasjeskille/gulv mot grunn

- Målt høydeforskjell på over 30 mm gjennom hele rommet.
- Tilstandsgrad 3 gis med bakgrunn i standardens krav til godkjente måleavvik.

Høydeforskjell i etasjeskille innenfor 2 meter på ca. 49 mm.

Høydeforskjell i etasjeskille gjennom hele rommet på ca. 55 mm.

- For å få tilstandsgrad 0 eller 1 må høydeforskjeller rettes opp. Det vil imidlertid sjelden være økonomisk rasjonelt som et enkeltstående tiltak i en bolig som dette. Dersom boligen en gang skal renoveres, kan man vurdere slike tiltak.
