# Mellomriksvegen 881 7520 HEGRA

## Tilstandsrapport Eierskifte

Befaringsdato  
12.9.2024

Rapportdato  
9.10.2024

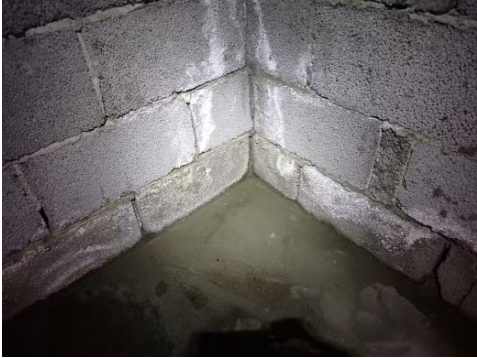
## 6.1 Drenering

Med bakgrunn i byggeåret er det ikke etablert grunnmursplast. Grunnmursplast ble først tatt i bruk på slutten av 1970-tallet.

Det er sannsynlig brukt en smøremembran utvendig, type Gudron som var vanlig ved byggeår.

Det registreres svikt i drenering på sørøstlige hjørne på bod 4 i kjeller.

Type grunnmur?	Grunnmur/ringmur
Er det gjennomført arbeider etter opprinnelig byggeår?	Nei
Er det manglende fuktsikring i form av grunnmursplast på grunnmur, eller er det ut fra alder grunn til å anta at dette mangler?	Ja
Har drenering nådd en alder som gir økt risiko for skader eller følgeskader?	Ja
Er det ved innvendig inspeksjon registrert symptom på nedsatt funksjon eller funksjonssvikt?	Ja
Er bygningen utsatt for tilsig av overflatevann (terrengfall inn mot boligen)?	Nei
Er kontrollert bortledning av vann fra taknedløp ved grunnmur mangelfull?	Nei
<b>Oppsummering av drenering</b>	<b>TG-3</b>
Med bakgrunn i byggeåret er det ikke etablert grunnmursplast. Grunnmursplast ble først tatt i bruk på slutten av 1970-tallet. Det er sannsynlig brukt en smøremembran utvendig, type Gudron som var vanlig ved byggeår.  Det registreres svikt i drenering på sørøstlige hjørne på bod 4 i kjeller.	
<b>Anbefalte tiltak / ytterligere undersøkelser anbefales</b>

Kjeller bør holdes under observasjon. Lagring av fuktømfintlige gjenstander i bod 2, 3 og 4 bør unngås og god utlufting ivaretas. For videre omtale se "rom under terreng"  Det vil være kommende behov for utbedring av drenering/fuktsikring.	
<b>Utbedringskostnader</b>	<b>50 000 - 150 000</b>

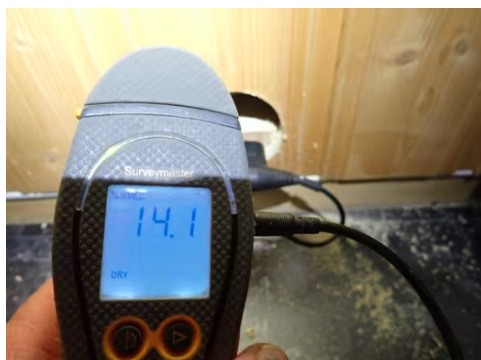
Fuktmåling i utforet vegg på kontor/kjellerstue.

Det er foretatt hulltaking i nedre del av vegg på kjellerstue/kontor.

Ved fuktmåling i treverk i forbindelse med hulltaking, måles det et fuktinnhold som er under faregrensen for utvikling av skader.

Det påviste fuktnivå gir grunn til å overvåke konstruksjonen for å se utvikling over tid, og foreta skifte av drenering/fuktsikring for å unngå fuktskader.

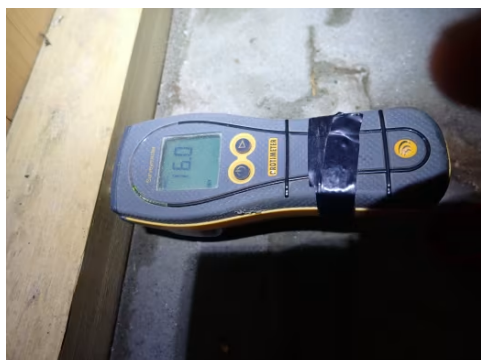
Fuktmåling i treverk ved synlig fukt i bod 3.

Det registreres fukt i muroverflater på del med boder.

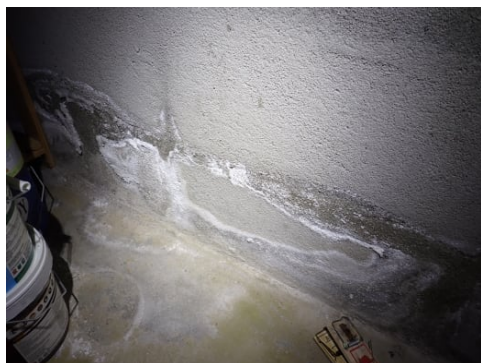
Salt/kalkutslag i overflater.

Det registreres mineralutslag (salt/kalkutslag) i muroverflater på boder, som indikerer at det er en fuktgjennomgang i grunnmur. Dette er ikke uvanlig for boligen fra denne tidsperioden da kjellergulv og fundamenter ligger etablert uten spesiell fuktsikring mot grunnmasser.

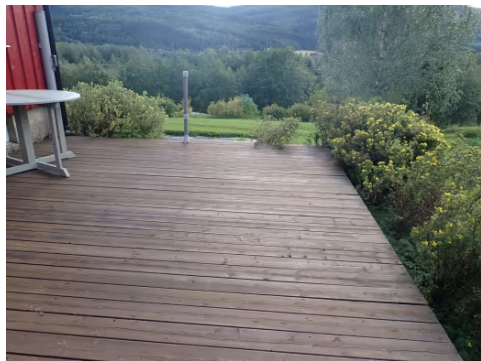
Terrasseplatt er generelt noe preget av alder.  
Trapp opp til terrassedør er ikke festet og mangler rekkverk.

Terrasseplatt i hage.

Etablere rekkverk på trapp og innfesting av trapp er påregnelig.

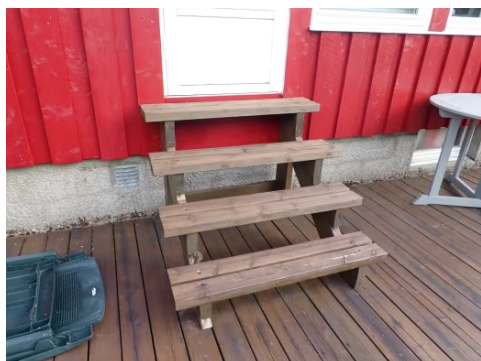
Trapp til terrassedør.

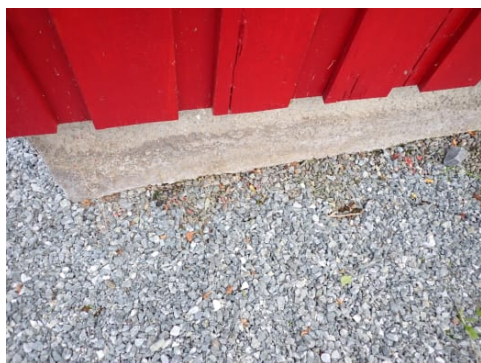
Tilløp til råte i nordvegg.

Type fasade	Bordkledning
Stående kledning type tømmermannspanel.	
Er det gjennomført arbeider etter opprinnelig byggeår?	Ja
Eier opplyser om skifte av kledning og etablering av vindsperre mot vest i 2011 og mot sør/øst i 2020.	
Er det påvist skjevheter/riss/sprekker/setninger?	Nei
Er det påvist fuktskade/sopp/råte eller slitt overflate?	Ja
Er det liten eller ingen lufting av kledningen?	Nei
Er det manglende musetetting i nedkant av kledning/plater?	Nei
<b>Oppsummering av yttervegger</b>	<b>TG-1</b>
Vegg mot nord er med tilløpt til råte. (TG: 2).	
Kommende tiltak over noe tid på nordvegg er påregnelig.

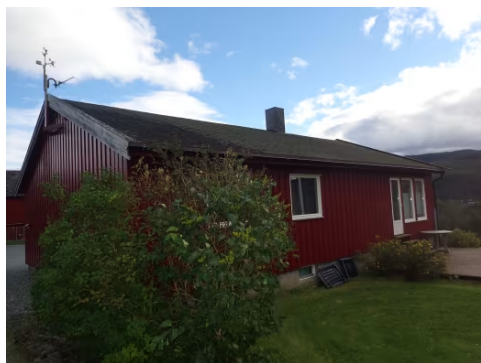
## 6.11 Taktekking

Taktekking fremstår som aldersslitt i overflater.  
Tekkingen har nådd en alder som gjør tettheten i tiden som kommer usikker. Normal levetid for Pappshingel er 30 år.

Type tekking	Pappshingel
Taktekking av Pappshingel.	
Inspisert fra	Fra bakken
Er det gjennomført arbeider etter opprinnelig byggeår?	Ja
Pappshingel på tak over trapp er fra 1997. Resterende er fra byggeår.	
Er det skader på takstein, mosegroing, buler i papp, rust eller bulker i plater?	Ja
Er det synlige avvik på beslag/inndekning rundt pipe og andre takgjennomføringer?	Nei
Har tekkingen nådd en alder som gir økt risiko for skader eller følgeskader?	Ja
<b>Oppsummering av taktekking</b>	<b>TG-2</b>
Taktekking fremstår som aldersslitt i overflater. Tekkingen har nådd en alder som gjør tettheten i tiden som kommer usikker. Normal levetid for Pappshingel er 30 år.	
<b>Anbefalte tiltak / ytterligere undersøkelser anbefales</b>	
Kommende skifte av taktekking er påregnelig.

Kommende skifte av taktekking er påregnelig.

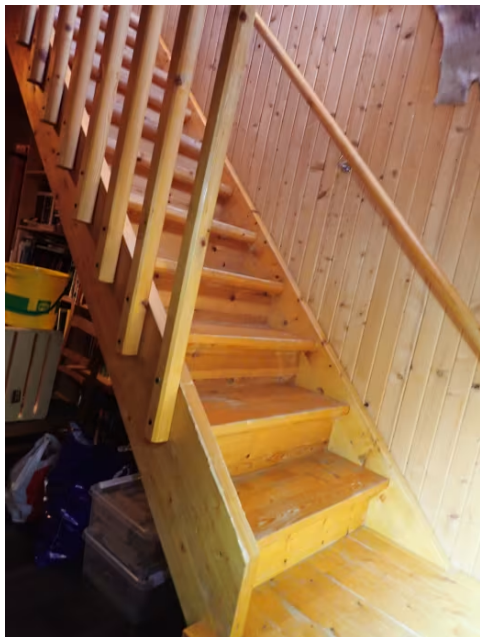
## 6.18 Trapp

Åpninger i rekkverket er over 10 cm. Dette utgjør en risiko for små barn og dyr.

Det anbefales å redusere avstanden mellom rekkverksspiler slik at åpningen ikke overstiger 10cm.

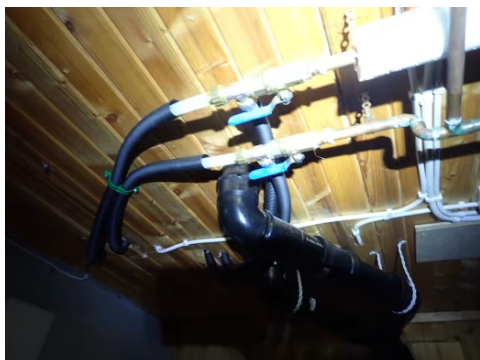
Rør i rør til opprinnelig kobberør på bod i kjeller.

Vannrør fra byggeåret av kobber har nådd en alder hvor det vil være økt risiko for lekkasjer. (TG: 2).

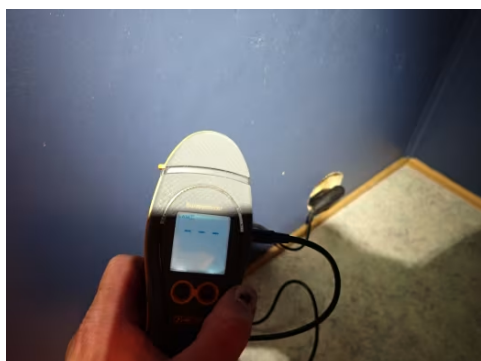
## 6.24 Våtrom: Bad

Forhøyet dørterskel i forhold til sluk.  
Lekkasjevann vil ikke ledes til sluk pga manglende fall (TG: 2).  
Det er gjennomføring av avtrekkskanal gjennom yttervegg.

Tilstandsgrad 2 er satt med bakgrunn i alder på tettesjikt og derav økt risiko for lekkasjer. (Normal levetid på membran er 30 år).

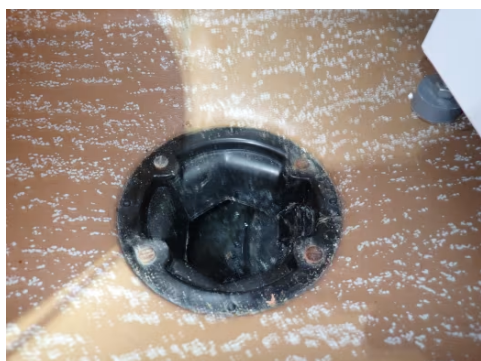
## 6.25 Våtrom: Vaskerom.

Det registreres slitasje i vegg og gulvoverflater som normalt etter oppnådd alder og bruk.

Med bakgrunn i alder på tettesjiktet / overflater er restlevetiden på rommet usikker.

Rommet har kun naturlig avtrekk og vil kun være effektivt ved vind og større temperaturforskjeller inne og ute. Tilstandsgrad 2 er satt selv om løsningen tilfredsstiller forskriften ved byggeåret.

Med bakgrunn i alder og slitasje står vaskerommet foran en utbedring/utskiftning.

Det anbefales å etablere mekanisk avtrekk for å sikre god ventilasjon ved vasking/tøtking av klær.
