# Mellomriksvegen 879 7520 HEGRA

## Tilstandsrapport Eierskifte

Boligtype: Våningshus

Byggeår: 1870

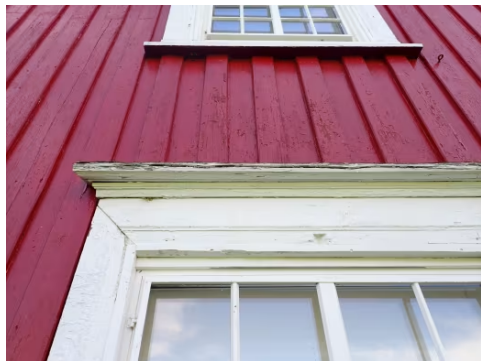
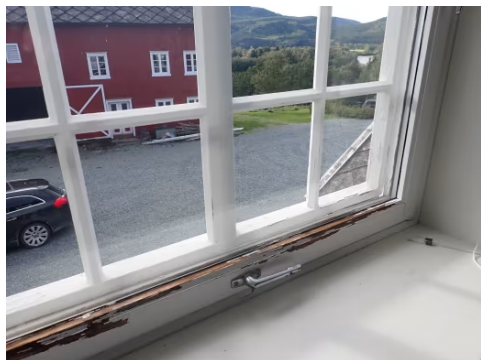
Det registreres tegn til begynnende punktering på vinduer fra 1977. (TG: 2).  
Enkelte innramminger mot nord er med råte. (TG: 3).

Vinduer av enkelt glass i del mot vest som ikke er rehabilitert er med stor aldersslitasje (TG: 2).

Kommende skifte av vinduer fra 1977, vinduer av enkelt glass og omramming med råte er påregnelig

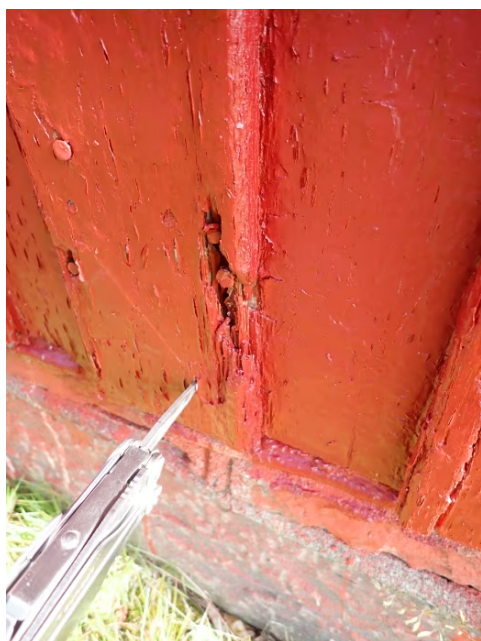
Vestvegg er med råte.

Det er ikke registrert bruk av musetetting mellom kledning og veggkonstruksjon der dette er kontrollerbart.

Det er et kommende behov for skifte av kledning mot vest samt enkelte andre bord ved vinduer fra 1977 og enkelt glass.

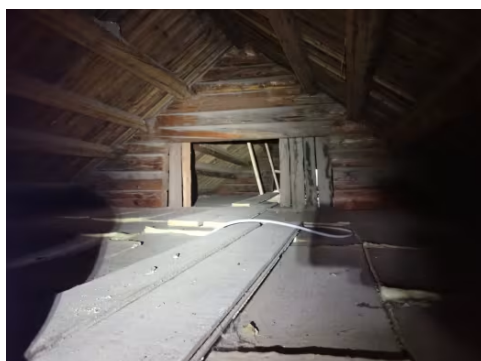
Det registreres spor (ekskremitter) etter smågnagere (mus).

Fortsatt bruk av åtestasjoner.

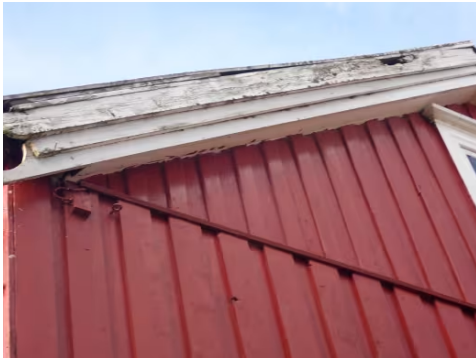
Vindskier er med råte (TG: 3).

Vinds kier med råte.

Skifte av vindskier med råte er påregnelig. Jevnlig vedlikehold av taktekking grunnet oppnådd alder er påregnelig.

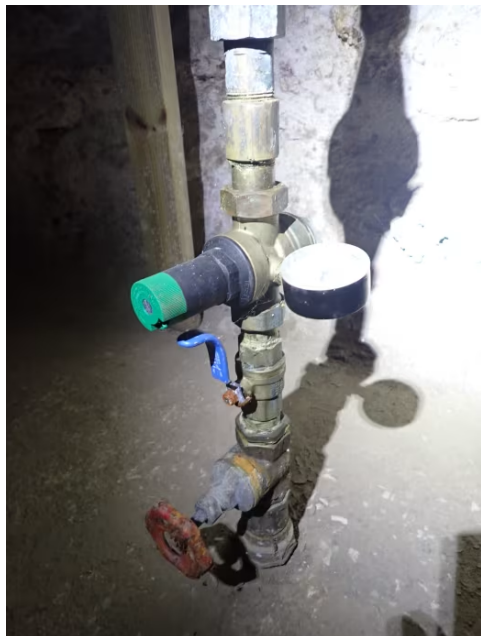
Stoppekrane i grovkjeller.

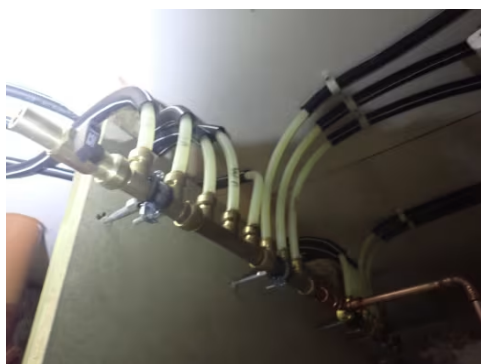
Rørfordeling i grovkjeller.

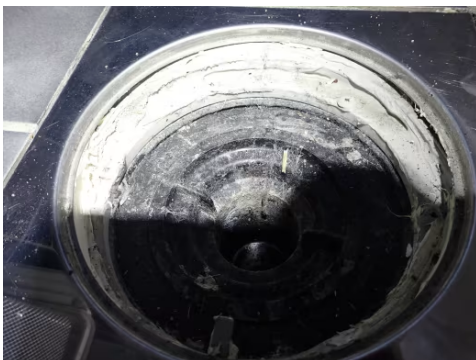
Sluk med synlig membran.

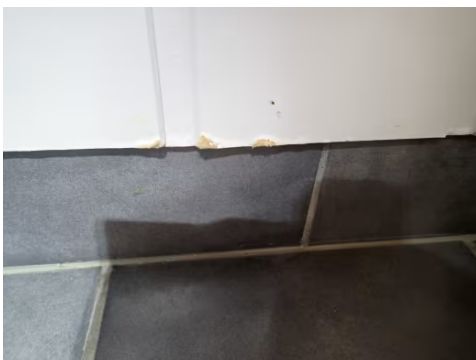
Mindre fuktmerker på vegg i panelplater ved skyllekumme. (TG: 2)

Fuktmerker på vegg under skyllekumme.

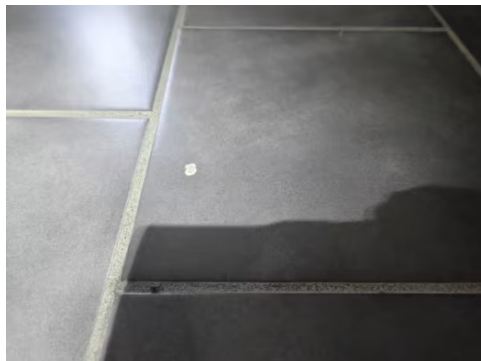
Enkelte skår i flisoverflate på gulv. (TG: 2).

Skår i overflate gulvflis.
