# Tilstandsrapport

Enebolig

Mollkleivveien 3, 4658 TVEIT

Befaringsdato: 20.06.2025

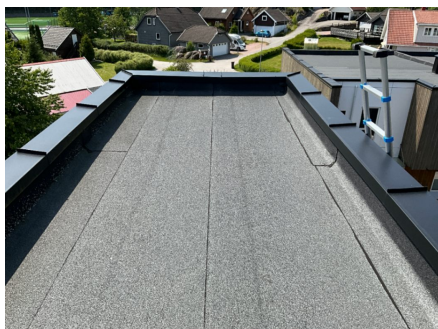
Takflaten er kontrollert i hht forskrift. Det er registrert fall på takflatene, renner/sluk er undersøkt, taket har overløp/utløp. Det er ikke registrert avvik i forbindelse med oppkant, beslag eller rørgjennomføringer.

Årlig kontroll av takflater anbefales spesielt etter mye snø eller regn.

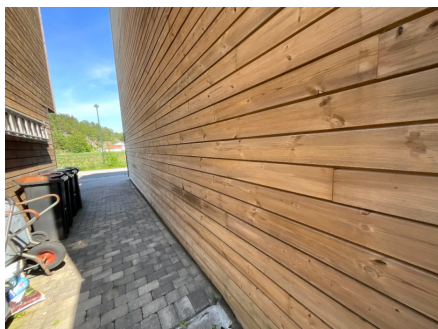
### TG 1 Veggkonstruksjon

Veggene har bindingsverkskonstruksjon fra byggeår. Fasade/kledning har stående bordkledning og plater.

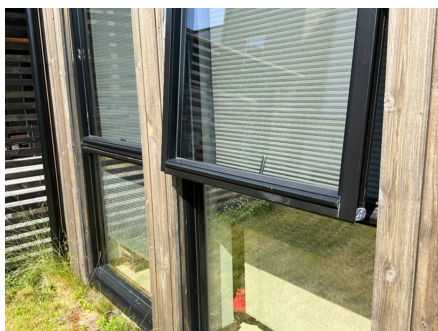
## TG 1 Vinduer

Bygningen har malte trevinduer med 3-lags glass.  
Enkelte vinduer er funksjonstestet for heng i hengsler og tetting, uten å finne nevneverdig avvik.  
Årlig justeringer/smøring av vinduer må forventes.

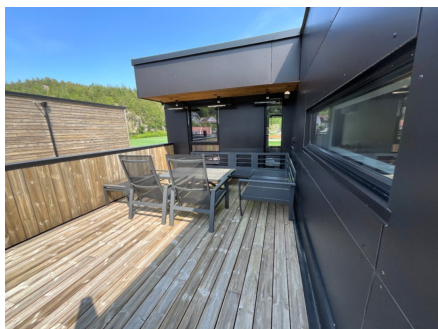
Platting med utgang fra stue i 1. etasje. Dekke av terrassebord.  
Veranda med utgang fra stue i 2. etasje. Dekke av terrassebord. Rekkverk av tre.  
Altan med utgang fra 3. etasje. Dekke av terrassebord. Rekkverk av tre.

Årlig kontroll og spyling av altan/veranda må forventes. Dette for at ikke sluker skal gå tette og vann kan renne inn i bygget.

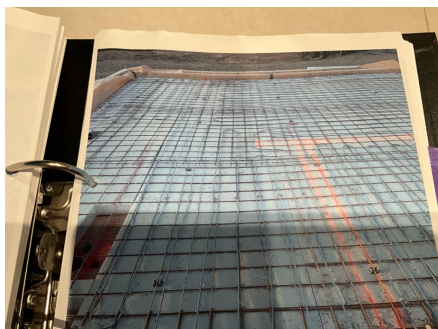
## TG 0 Radon

Bygget er opplyst utført med radonsperre, ferdigattest foreligger og utbygger har gjennom søknad om ferdigattest bekreftet at alle kontrollerklæringer foreligger og at bygget er oppført iht gitte tillatelser og gjeldende forskrifter.

Bilder av Radon tetting.

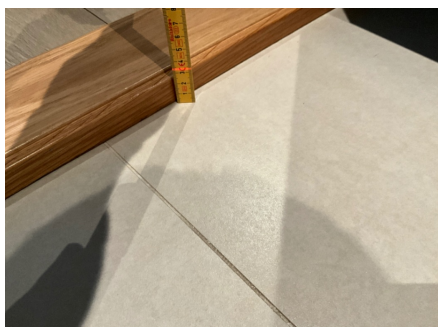
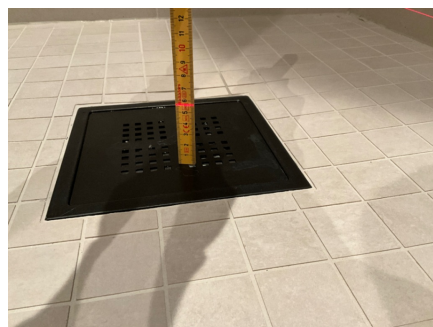
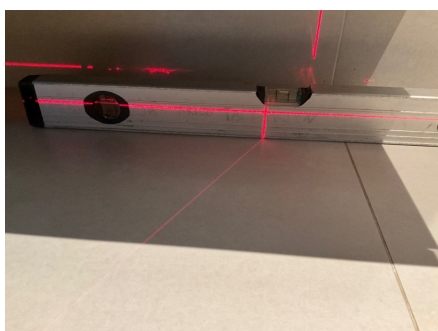
## Overflater Gulv

Det er flislagt gulv med elektriske varmekabler. Det er lokalt fall til sluken i dusjsonen, øvrige deler av gulvet har fall mot døren. Det er lokalisert noe hull lyd, men flisene virker å sitte godt. Det er ingen riss i fugene. Strakstiltak er ikke nødvendig.

Kravet om at lekkasjevann skal ledes til sluk, betyr at det ferdig utførte våtromsgulvet må være utformet uten motfall til sluk fra alle steder der det kan forekomme lekkasjevann.

Avviket gjelder kun ene liten del under innredningen, avviket har ingen betydning da dusjsonen er avgrenset med oppkant mot øvrige deler av gulvet.

For å lukke avviket må det byttes en flis under innredning, dersom oppkanten ved dør er i hht krav skal det være oppkant og vann vil derfor renne mot sluk for det går over svillen og ut i gangen.

Kostnad er satt for lokal utbedring med gjenbruk av fliser.

**Kostnadsestimat: 10 000 - 50 000**

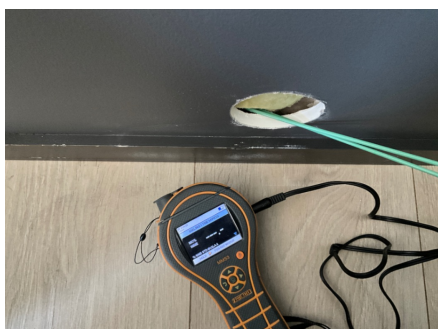
Hulltaking er foretatt uten å påvise unormale forhold. Hulltaking er foretatt i soverom bak våtsone for begge dusjene. Fuktkvotemåling (vekt%) i konstruksjonen ble målt til under 6.

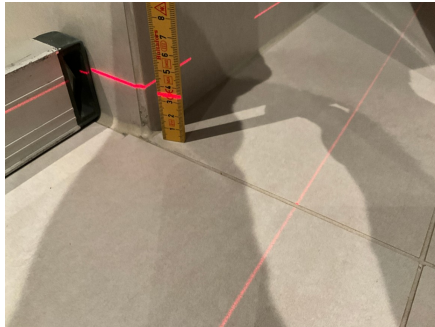
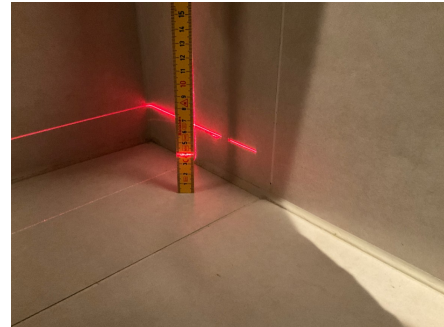
Det er flislagt gulv med elektriske varmekabler. Det er lokalt fall til sluken i dusjsone, øvrige deler av gulvet har fall mot døren. Det er lokalisert noe hulllyd, men flisene virker å sitte godt. Det er ingen riss i fugene. Strakstiltak er ikke nødvendig.

- Det er mulighet for at det kan forekomme vannlekkasje på våtrommet hvor vann ikke vil gå til sluk.
- Det er påvist at noen fliser har bom (hulrom under).
- Det er ved vanntest påvist at vann renner mot dør.

Kravet om at lekkasjevann skal ledes til sluk, betyr at det ferdig utførte våtromsgulvet må være utformet uten motfall til sluk fra alle steder der det kan forekomme lekkasjevann.

Avviket gjelder utenfor dusjsone og vil ved normalt bruk ikke ha noe betydning, men i hht gjeldende standard er dette ett avvik. Sannsynligvis vil det være mulig å ta opp de flisene som har motfall, så etablere fall til sluk med nye overflater.

- Overflater må utbedres eller skiftes.
- Selv om bom eller hulllyd ikke alltid er et umiddelbart problem, bør det overvåkes nøye før eventuell utvikling i sprekker i flisfuger e.l. oppstår. Dette må en foreta tiltak for, for å begrense utviklingen.
- Det bør etableres avrenning inn til sluk for hele våtrommet.

**Kostnadsestimat: 10 000 - 50 000**

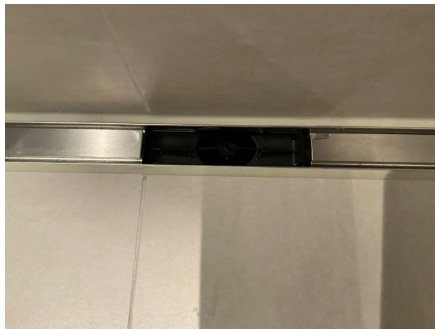
### TG 1 Sluk, membran og tettesjikt

Det er slukrenne ved vegg i dusjsonen og smøremembran med ukjent utførelse.

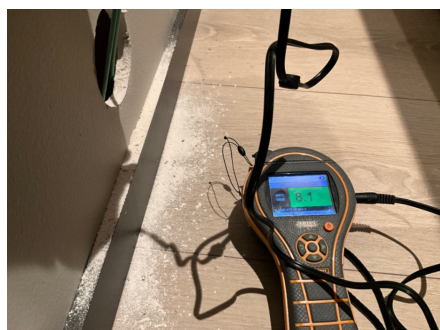
Hulltaking er foretatt uten å påvise unormale forhold. Hulltaking er foretatt i gangen bak våtsone for dusjen. Fuktkvotemåling (vekt%) i konstruksjonen ble målt til 8.
