Tilstandsrapport

Fritidsbolig

Bersagelveien 519 , 4311 HOMMERSÅK

Oppdragsnr.: 21396-1070

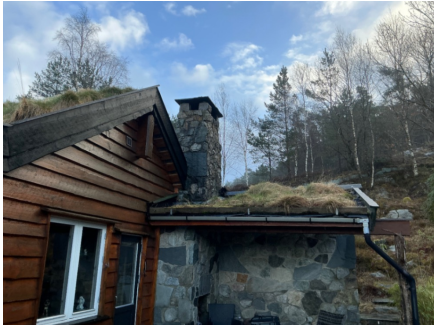
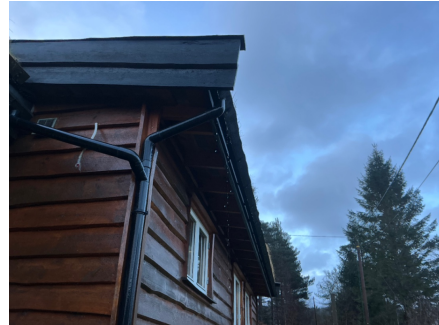
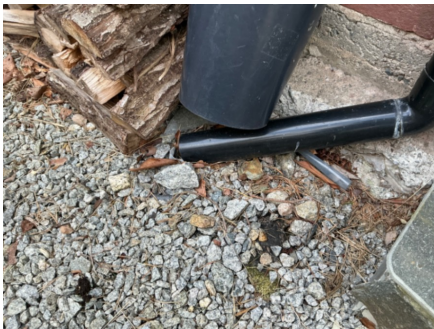
Ned løp går til bakke.

- Andre tiltak:
- Overvåk tilstanden jevnlig. For å få tilstandsgrad 0 eller 1 må beslag/renner/nedløp skiftes ut, men tidspunktet for når dette er nødvendig er vanskelig å si noe om.
- Det bør lages system for bortledning av vann fra taknedløp ved grunnmur.

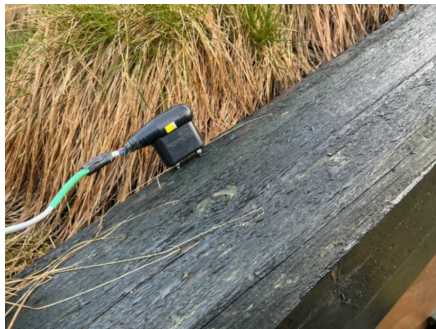
Fukt- og råteskade er observert på vindski på taket. I tillegg er det registrert fukt- og råteskade i konstruksjoner tilknyttet utvendig bod, som er bygget inntil boligen.

Fukt/råte på vindski.

Det bør også vurderes å utbedre eller bytte skadet kledning og vindski for å redusere risikoen for videre fukt- og råteskader. Tegl-forblending. Normal tid for vedlikehold. Om-fuging. Fjerning av løs fugemørtel, rengjøring og etterfylling med egnet mørtel. Intervall 30 - 60 år.

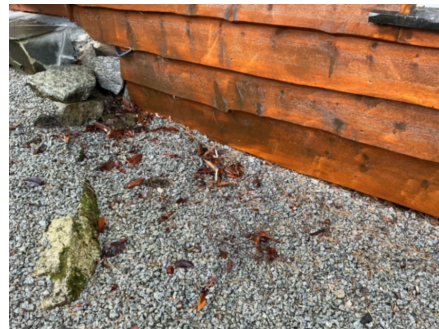
Noen steder er det liten avstand mellom ytterkledning og tilstøtende konstruksjoner, noe som kan gi redusert lufting og redusere forventet brukstid på kledningen. Dette øker også risikoen for råte- og fuktskader på både kledning og bakvegg.

Liten/ingen avstand mellom kledning og bakke.

Det anbefales å øke avstanden mellom ytterkledning og terreng til min 5 cm for å sikre tilstrekkelig lufting og tilgang for vedlikehold og maling.

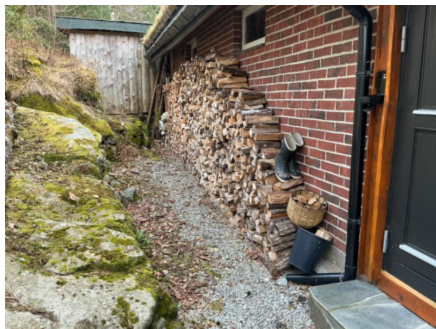
Vegg i teglstein fra opprinnelig byggeår 1970 tallet.

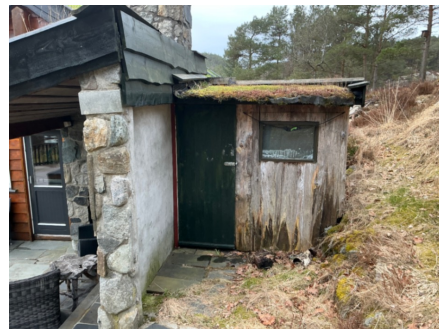
Utvendig bod bygget inntil bolig. Anbefales fjernet.

Det anbefales å fjerne utvendig bod med fukt- og råteskade for å forhindre at boligen tar skade.

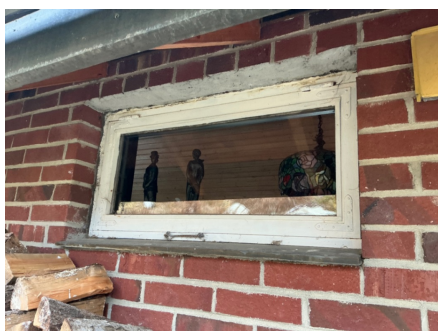
2 stk. eldre vindu i stue.

Regelmessig vedlikehold og inspeksjon kan forlenge levetiden. Normaltid for justering av vindu og dører 2 – 8 år.

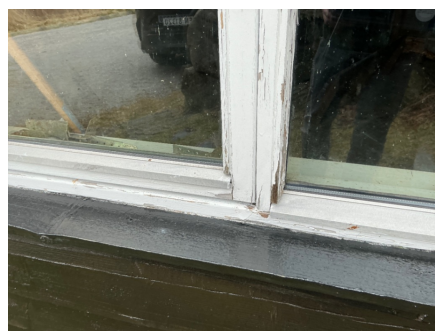
Vindu fremstår som vær-slitt.

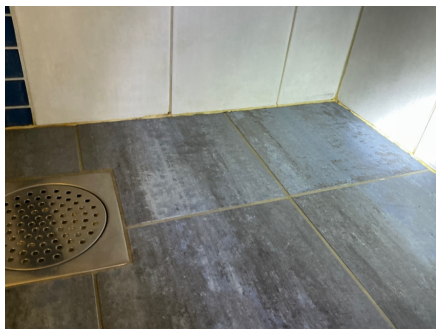
Muggsopp i siliconfuger.

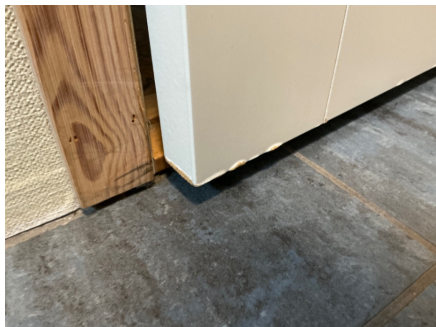
Noe svelling på dør.

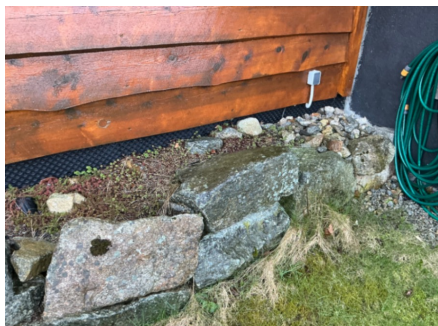
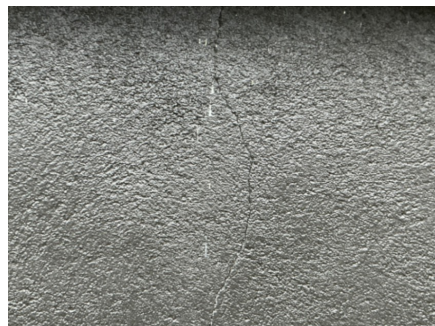
TG 2 er gitt på grunn av riss/sprekker i muren. Pussen dekker ikke helt i nedre del. Det gjøres oppmerksom på at muren er overmalt, og at riss/sprekker derfor kan være svært vanskelig å oppdage.

Riss/sprekk i puss.

Bør undersøkes nærmere og utbedring foretas. Normaltid for vedlikehold av pussede flater. Bom og løs puss hugges ned. Ny puss påføres. Intervall 20 – 30 år.

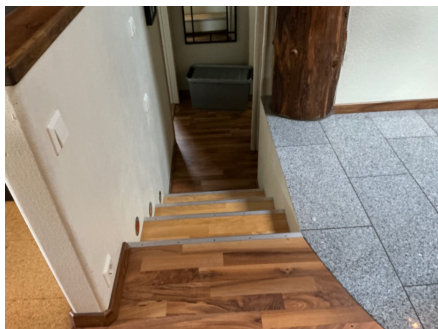
Rekkverk på innvendig trapp er ikke etablert.

- Rekkverk på innvendig trapp må monteres for å lukke avviket.
- Rekkverk for utvendige trapper må monteres for å lukke avviket.
- Det bør gjennomføres radonmålinger.
- Rekkverk/annen sikring på forstøtningsmur må settes opp/utbedres.

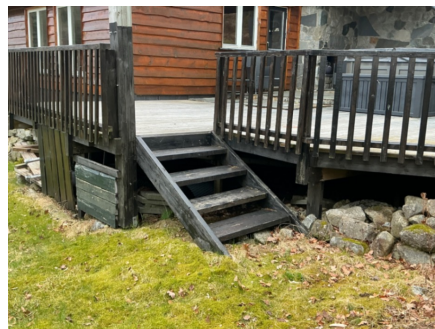
Rekkverk på utvendig trapp er ikke etablert.

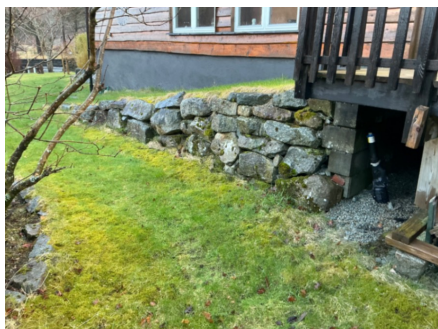
Rekkverk på gangvei er ikke etablert.
