Bersagelveien 519, 4311 HOMMERSÅK

**Idyllisk hytte med gode solforhold,
utepeis og jacuzzi – nær sjø, vann
og natur!**

Befaringsdato: 30.03.2026

Rapportdato: 08.04.2026

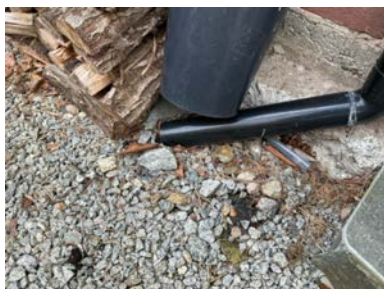
Ned løp går til bakke.

- Andre tiltak:
- Overvåk tilstanden jevnlig. For å få tilstandsgrad 0 eller 1 må beslag/renner/nedløp skiftes ut, men tidspunktet for når dette er nødvendig er vanskelig å si noe om.
- Det bør lages system for bortledning av vann fra taknedløp ved grunnmur.

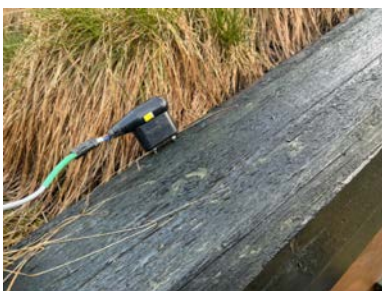
Fukt- og råteskade er observert på vindski på taket. I tillegg er det registrert fukt- og råteskade i konstruksjoner tilknyttet utvendig bod, som er bygget inntil boligen.

Fukt/råte på vindski.

Det bør også vurderes å utbedre eller bytte skadet kledning og vindski for å redusere risikoen for videre fukt- og råteskader. Tegl-forblending. Normal tid for vedlikehold. Om-fuging. Fjerning av løs fugemørtel, rengjøring og etterfylling med egnet mørtel. Intervall 30 - 60 år.

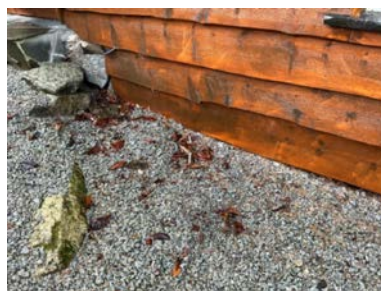
Noen steder er det liten avstand mellom ytterkledning og tilstøtende konstruksjoner, noe som kan gi redusert lufting og redusere forventet brukstid på kledningen. Dette øker også risikoen for råte- og fuktskader på både kledning og bakvegg.

Liten/ingen avstand mellom kledning og bakke.

Det anbefales å øke avstanden mellom ytterkledning og terreng til min 5 cm for å sikre tilstrekkelig lufting og tilgang for vedlikehold og maling.

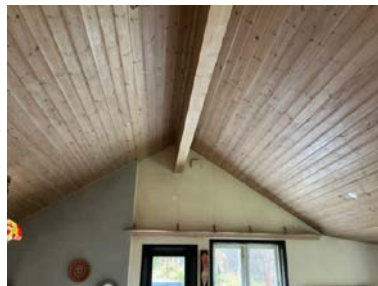
Synlige sprekker på innvendig søyle.

Fukt-opsug og fuktskader på søyler bør følges opp, og utskifting av skadet materiale kan ikke utelukkes.

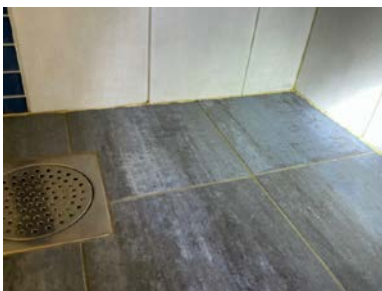
Muggsopp i siliconfuger.

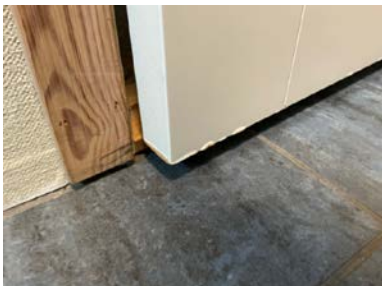
- Det er ikke påvist tilfredsstillende løsning for å synliggjøre lekkasje fra innebygget sisterner.
- Det er påvist skader på innredning.

Noe svelling på dør.

Det bør etableres en løsning for å synliggjøre eventuell lekkasje fra innebygget sisterner, for eksempel ved å montere Waterguard eller tilsvarende lekkasjesikringssystem. Manglende synliggjøring av lekkasje kan føre til skjulte vannskader i konstruksjonen. Teknisk levetid for utstyr i kassettsisterner er normalt 15–30 år.

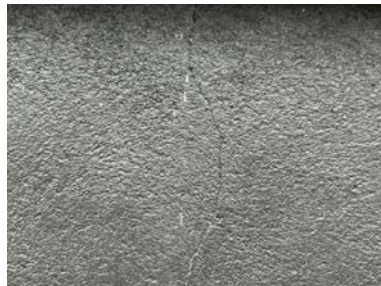
TG 2 er gitt på grunn av riss/sprekker i muren. Pussen dekker ikke helt i nedre del. Det gjøres oppmerksom på at muren er overmalt, og at riss/sprekker derfor kan være svært vanskelig å oppdage.

Riss/sprekk i puss.

Bør undersøkes nærmere og utbedring foretas. Normaltid for vedlikehold av pussede flater. Bom og løs puss hugges ned. Ny puss påføres. Intervall 20 – 30 år.

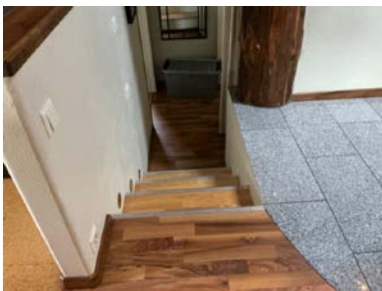
Rekkverk på innvendig trapp er ikke etablert.

- Rekkverk på innvendig trapp må monteres for å lukke avviket.
- Rekkverk for utvendige trapper må monteres for å lukke avviket.
- Det bør gjennomføres radonmålinger.
- Rekkverk/annen sikring på forstøtningsmur må settes opp/utbedres.
