Tilstandsrapport

📍 Stordgata 10 B, 5522 HAUGESUND

Befaringsdato: 10.03.2025

Borettslagsleilighet (i blokk) - Byggeår: 1960

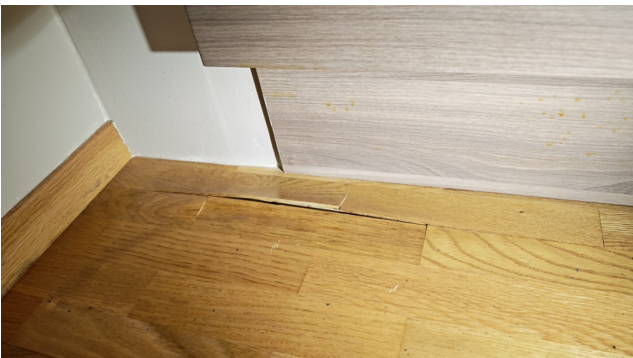
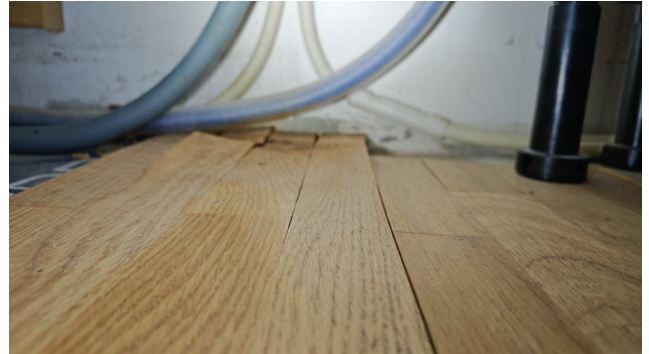
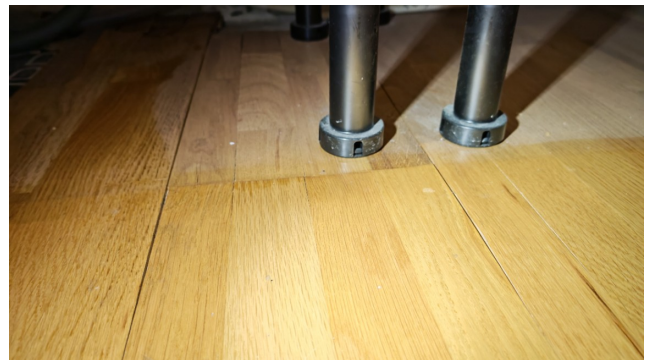
! TG 2 Overflater og innredning

- Det er påvist skader/fuktskjolder i kjøkkengulvet.
- Det er ikke montert komfyrvakt i kjøkkenet som er krav på dette kjøkkenet ut ifra alder.
- Det er ikke påvist tegn på at det er montert lekkasjedeteksjon ved oppvaskmaskin/oppvaskkum, dette er et krav på kjøkkenet ut ifra alder.

Parkett under vask og oppvaskmaskin har noe sprekker. Eier opplyser det samme gjelder området under kjøleskap.

Det er noen skjolder, men dette er tørt på befaring. Kan skyldes tidligere vannsøl e.l.

- Komfyrvakt må monteres.
- Det bør monteres lekkasjedeteksjon ved oppvaskmaskin/oppvaskkum.

Lokal utbedring av parkett etter eget ønske.

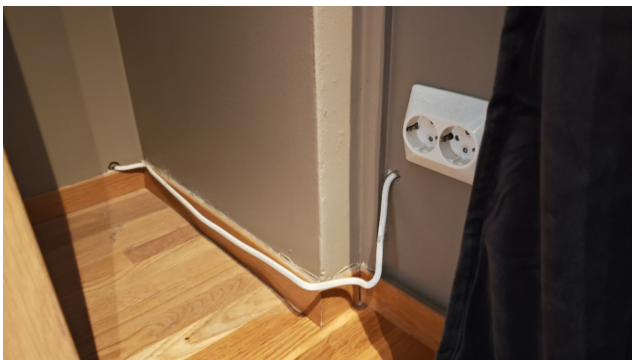
b. Ledning på soverom sør uten klammer og ukjent funksjon. Det ser ut som ledning går ut av leilighet.,
