# Tilstandsrapport

Enebolig

Hovedveien 1, 3781 JOMFRULAND

Befaringsdato: 18.03.2025

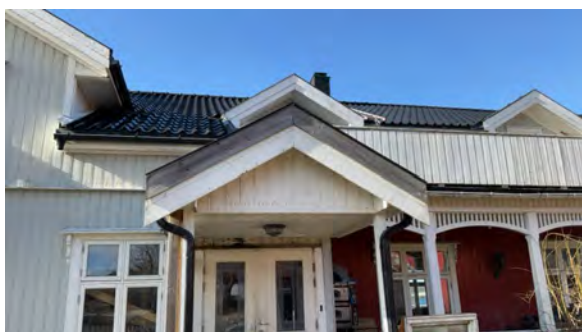
### Nedløp og beslag

Takrenner og nedløp av plastbelagt stål.

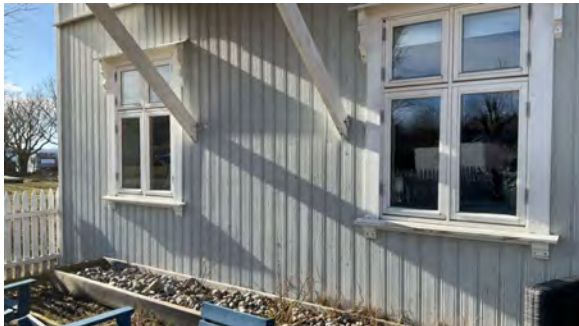
## Eldre vinduer

- Karmene i vinduer er slitte og det er sprekker i trevirket.

På eldre vinduer må det påregnes vedlikehold, samt at enkelte kanskje må skiftes.

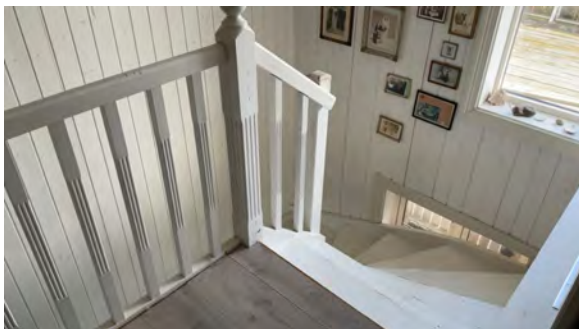
## Innvendige trapper - 2

Det er trapp av tre.

- Håndløper bør monteres, men det var ikke krav på byggetidspunktet.
- Åpninger er såpass store at det ut ifra sikkerhetsmessige forhold anbefales å lage mindre åpninger.

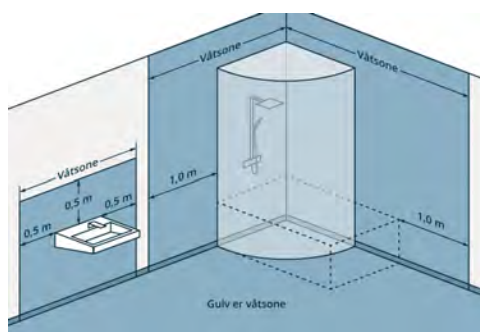
#### TG 2 Overflater Gulv

- Det er påvist avvik i fallforhold til sluk i forhold til krav i forskrift på byggetidspunktet.

For å lukke avviket må det foretas utbedringer. Det må fortsatt benyttes dusjksbinett.

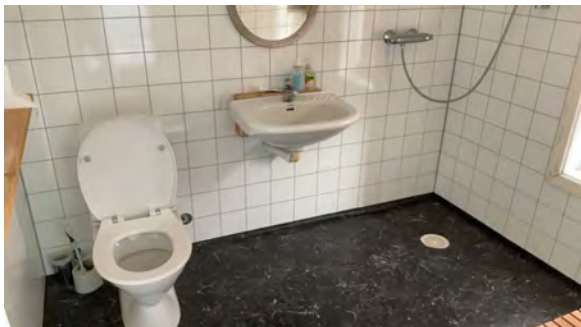
### TG 2 Overflater vegger og himling

- Det er vindu/dør med ikke fuktbestandige materialer i våtsonen (ved vask, dusj, badekar, osv.), løsningen eller byggematerialet er uegnet

- Uegnede materialer må fuktbeskyttes/utskiftes.

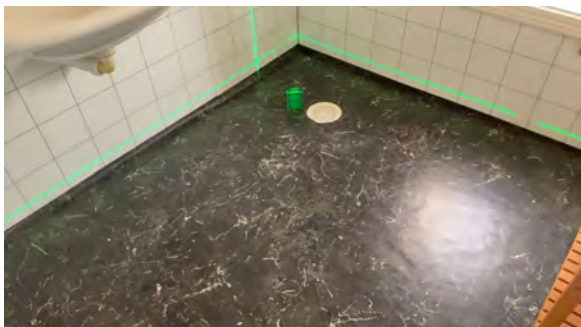
## 2. ETASJE, LEILIGHET > BAD/VASKEROM

- Det er påvist mangelfull/feil utførelse rundt rørgjennomføringer e.l. som gir fare for fukt i konstruksjonen i våtsone.
- Mer enn halvparten av forventet brukstid er passert på membranløsningen.

Det er sprekker i belegget rundt klemringen til sluket.

- Løsningen/utførelsen rundt rørgjennomføringer gir fare for fukt inn i konstruksjoner.

For å lukke avviket må belegget utbedres.

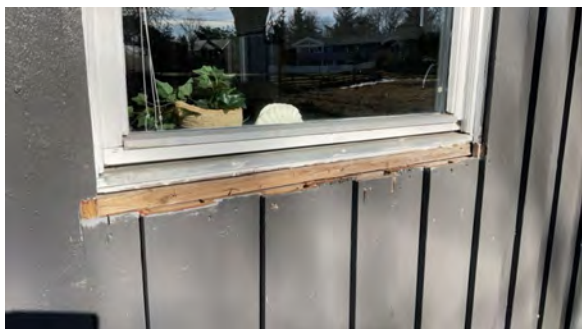
## TG 2 Vinduer

Vinduer, dels med isolerglass, dels med enkle glass.

På eldre vinduer må det påregnes vedlikehold, samt at enkelte kanskje må skiftes.

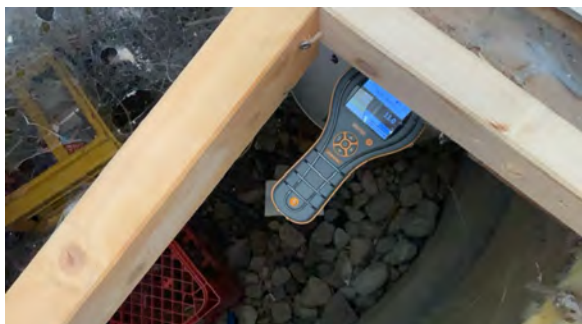
## TG IJ Kryp Kjeller

Bygningen har krypkjeller under trebjelkelag og stubbegulv.

- Det er ikke adgang til deler av krypkjelleren. Kryp kjeller er kun vurdert i tilgjengelige deler. Kryp kjeller regnes for å være en risikokonstruksjon som er utsatt for fukt- og råteskader i bunnsvill, trebjelkelaget og andre tilstøtende konstruksjoner, på grunn av fuktighet fra grunnen og kondensering ved temperaturforskjeller. Selv om det ikke er avdekket tegn på skader, betyr ikke dette nødvendigvis at det ikke foreligger skader i eller i forbindelse med krypkjelleren.

- Vær oppmerksom på denne risikoen, overvåk tilstanden og undersøk dette nærmere, helst med hjelp av en fagkyndig.
