# Furulia 12

## 2827 HUNNDALEN

### Tilstandsrapport Eierskifte

Boligtype:	Enebolig
Byggeår:	1995
Hovedbygg BRA:	114 m <sup>2</sup>
Hovedbygg BRA-i:	114 m <sup>2</sup>
Sum alle bygg BRA:	147 m <sup>2</sup>
Sum alle bygg BRA-i:	114 m <sup>2</sup>
Rapportdato:	17.2.2026 (Gyldig til 17.2.2027)

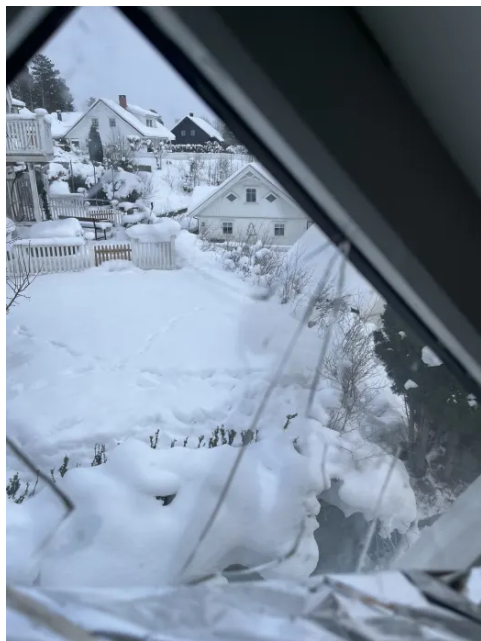
Sprekt glass i 2.etasje

Beskrivelse	
Vinduer i tre med 2-lags isolerglass Ytterdør i tre med isolerglass Terrassedører i tre med 2-lags isolerglass	
Er det gjennomført arbeider etter opprinnelig byggeår?	Nei
Er det påvist punkterte eller sprukne glass?	Ja
Er det påvist værslitte karmen, fuktskader eller råteskader?	Nei
Er det ved stikkprøver registrert avvik ved åpne/lukkemekanismen?	Nei
Er det påvist avvik ved utvendig tetting som beslag, vannbord, og omramming?	Nei
<b>Oppsummering av vinduer og dører</b>	<b>TG-2</b>
Vinduer og dører i tre fra byggeår. Ett glass er sprukket i 2.etasje (soverom)	
<b>Anbefalte tiltak / ytterligere undersøkelser anbefales</b>	
Bytte sprekt glass. Overflatebehandle vinduskarmen i boligen for og hindre råteskader.

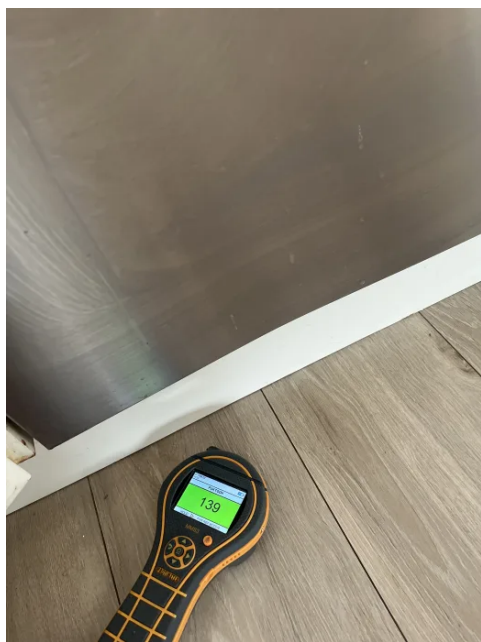
Ingen indikasjon på fukt i/rundt i kjøkken

Eldre kjøkken men fungerende.  
Har ikke noen mindre skader som er ubetydelig for bruk og er uten demping på dører/skuffer.

Anbefaler montering av dempere på skapdører/skuffer for og forlenge levertiden på kjøkkenet.

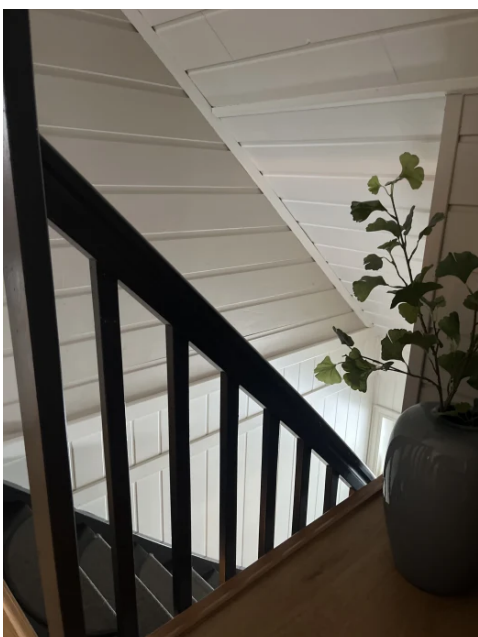
Det er avvik på rekkverk, håndløper eller åpninger mellom trinn på innvendig trapp i forhold til dagens forskriftskrav

Det er avvik ved rekkverk i 2.etasje da det mangler sikring inn mot trapp.

Beskrivelse	
Trapp i trekonstruksjon	
Er det manglende rekkverk?	Nei
Er høyden på rekkverk under 90cm?	Ja
Er åpninger i rekkverk over 10cm?	Nei
Er åpninger mellom opptrinn over 10 cm?	Nei
Mangler håndløper i trappeløp?	Nei
Er det påvist andre avvik utover normal slitasje?	Nei

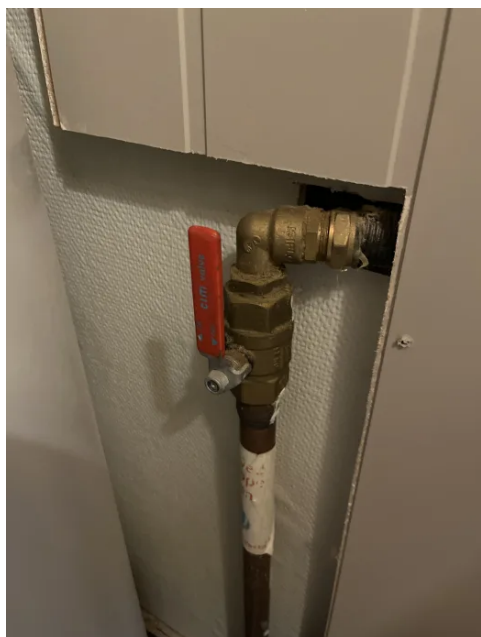
Hovedstoppekran lokalisert på vaskrom

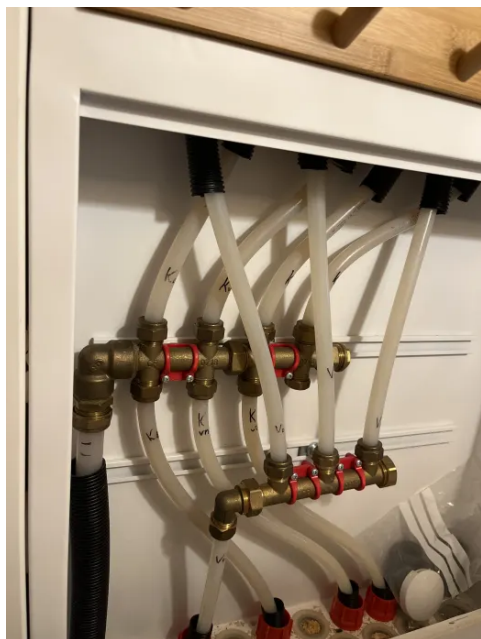
Vannfordelingsskap

Etablere drenering av vannfordelingsskap slik at man kan oppdage evt lekkasjer.  
Lage kursoversikt i skap  
Tette igjen vegg rundt veggbokser på vaskerom

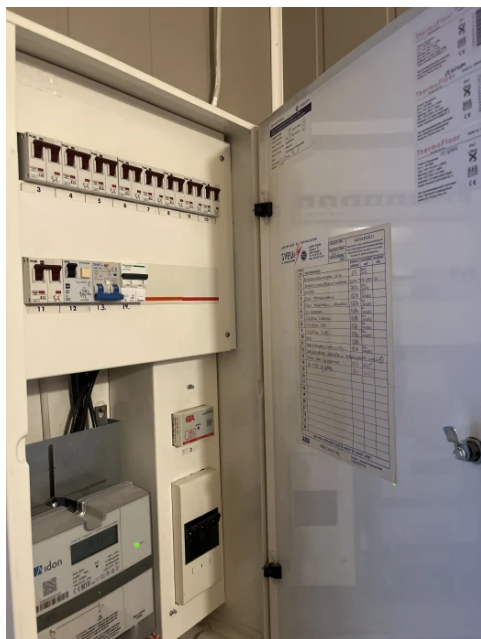
EL-skap med automatsikringer

Kontroll av EL-anlegg siden det mangler samsvarserklæring

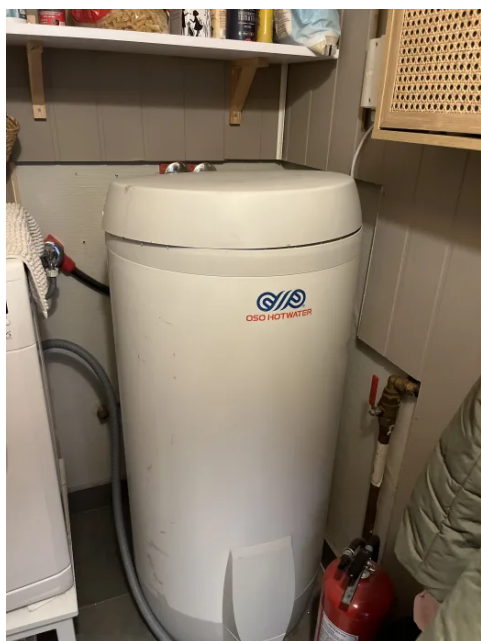
OSO varmtvannsbereder

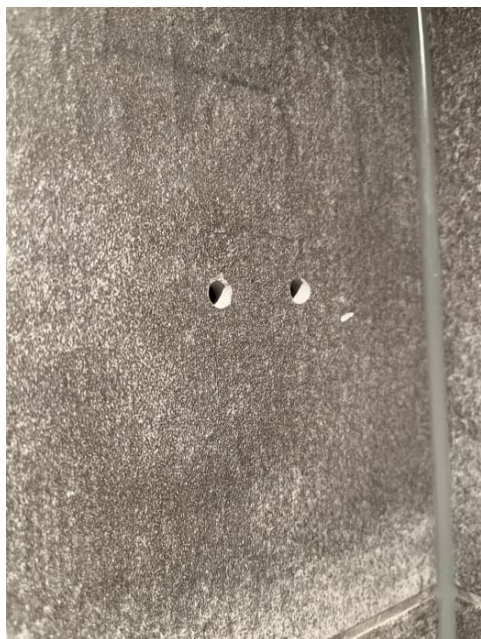
Hull etter håndkleholder

Overflater er hele og pene men har borrhull grunnet oppheng som er tatt ned.

Anbefaler og tette disse hullene med våtromssilikon.

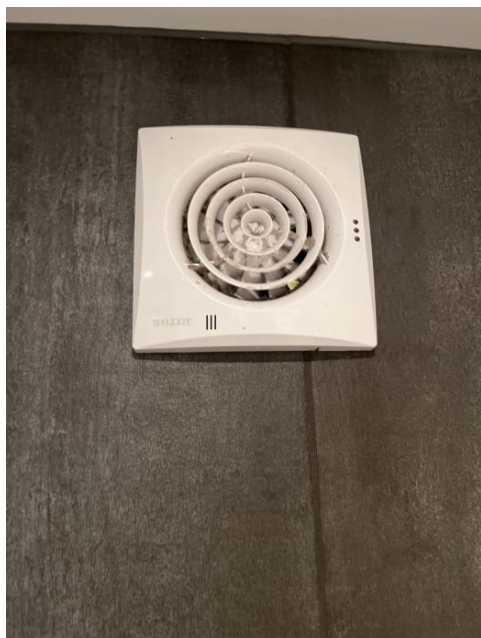
Mekanisk fuktstyrt vifte

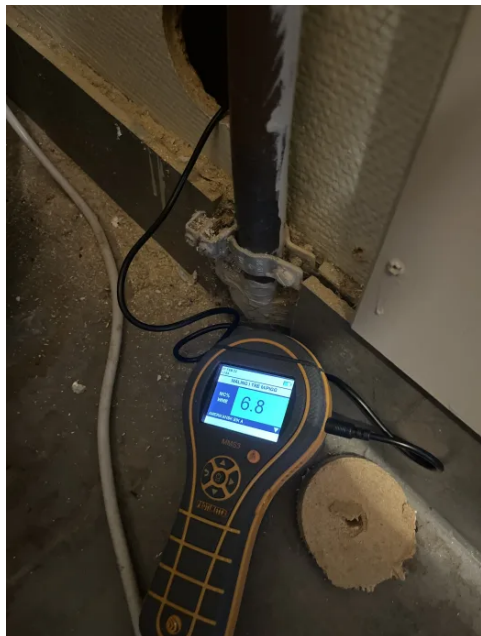
Ingen indikasjon på fukt i vegg bak våtsone

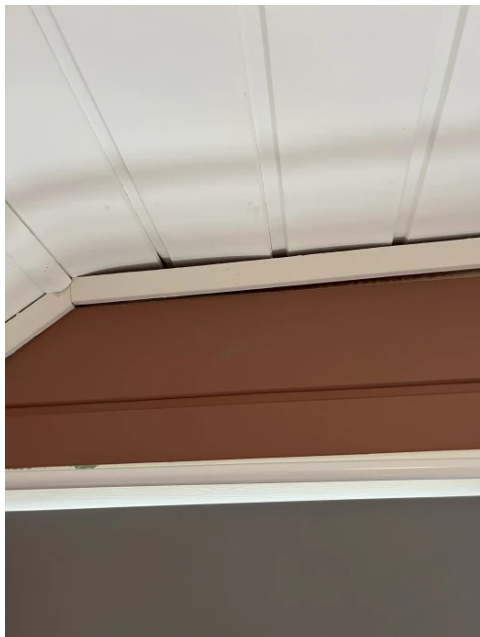
Himling har beveget seg noe.

Registreres knirk i gulv.  
Overflater i 2.etasje er fra byggeår og har vært overflatebehandlet i senere tid.  
Enkelte steder har treverket beveget seg noe.  
Ofte kan dette oppstå pga at temperaturforskjeller gir bevegelse i treverk over tid.

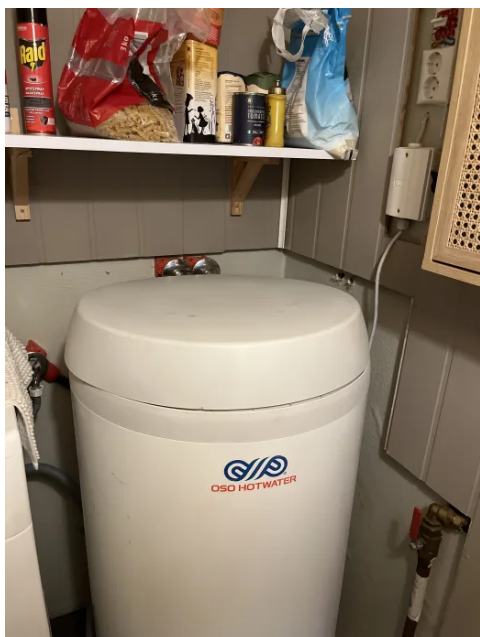
Overflater er ikke helt ferdigstilt på vaskerom omkring varmtvannsbereder.
