# Tilstandsrapport

Boligbygg med flere boenheter

Sjødamveien 51 C, 3772 KRAGERØ

Befaringsdato: 05.08.2025

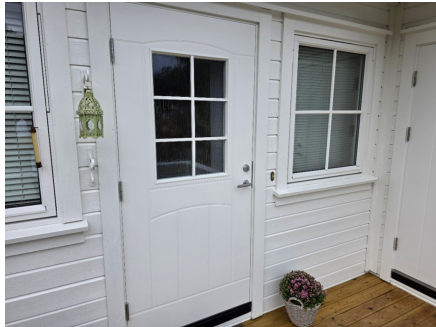
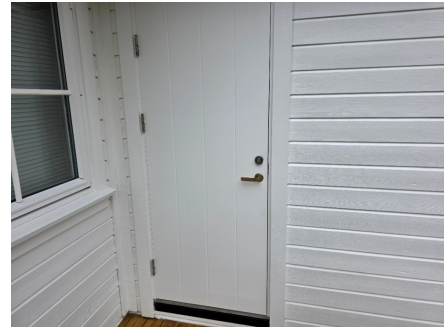
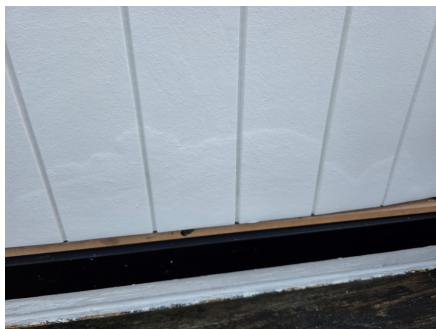
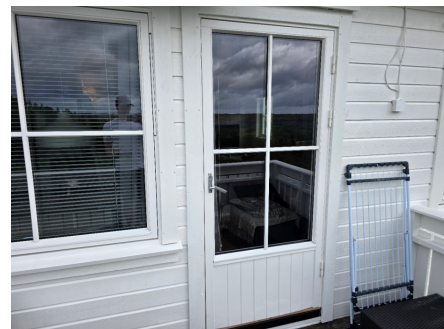
Avviket gjelder bare balkongdør:

Det er påvist svelleskader på balkongdøren, og den er veldig trang å lukke. Platen i bunn buler ut, og har løsnet fra resten av døra.

Svelling i balkongdør

Det må påregnes lokal utbedring, og eventuelt vurdere å skifte ut døra. Eier opplyser at borettslaget skal skifte ut balkongdøren.

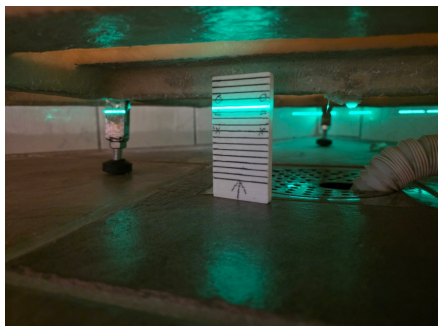
- Til tross for avviket i fall/høydeforskjell til sluk, vil gulvet fortsatt kunne lede vann mot sluket, men med redusert effektivitet. Dette kan potensielt øke risikoen for vannansamling i enkelte områder av badet.

Laser plassert ved døren, ca. 20mm høydeforskjell

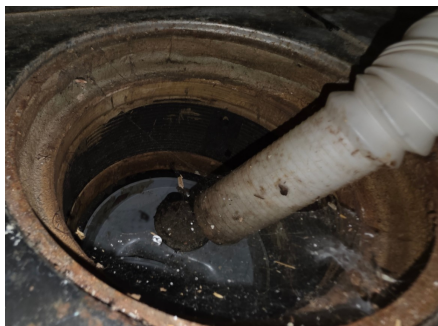
Sluk under dusjkabinett

- Overvåk tilstanden jevnlig. For å få tilstandsgrad 0 eller 1 må tettesjiktet skiftes ut, men tidspunktet for når dette er nødvendig er vanskelig å si noe om.
- Det er viktig å merke seg at levetiden til en membran varierer basert på kvalitet, installasjon og bruk. Eldre membraner kan bli sprø og sprekke opp, noe som fører til at de mister sin vanntettende funksjon. Dette kan resultere i vannlekkasjer gjennom vegger og gulv og fuktskader.

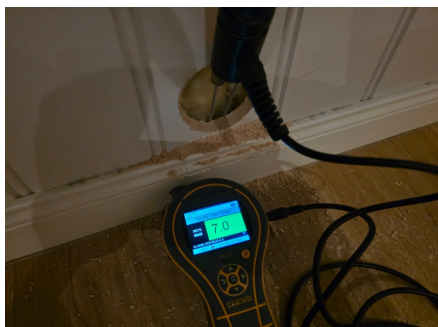
Hulltaking er foretatt uten å påvise unormale forhold. Hulltaking er foretatt ved/i Fra soverom tilstøtende vegg bak varmtvannsbereder og vannskap. Vegger som grenser til våtsoner er bak kjøkkeninnredning. Måling i denne veggen utelukker ikke at det kan være fuktig i andre vegger eller gulv rundt våtrommet.

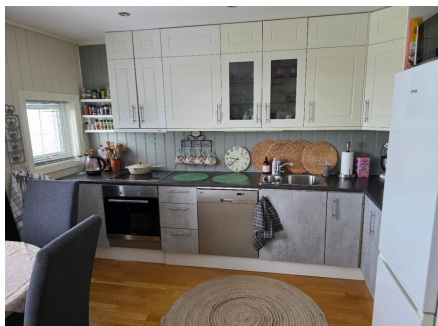
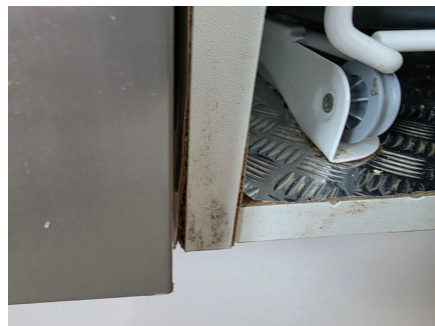
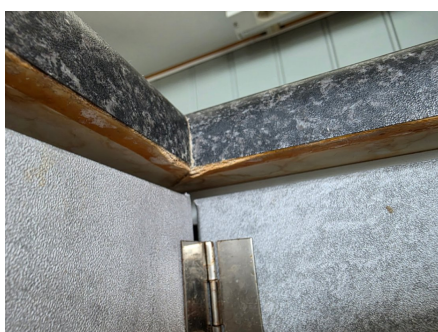
Kjøkkenet har innredning med glatte fronter og benkeplate av laminat. Kjøkkenfronter er blitt foliert. Det er ikke montert automatisk vannstopper. Dette er et krav i rom med vanninstallasjoner uten sluk i nyere forskrifter, men var ikke et krav i byggeåret. Det anbefales å montere dette for å forhindre vannlekkasjer.

Avviket er estetisk og behov for utbedring vil avhenge av personlig smak og ønske. Om tilstanden forverrer seg kan det være behov for utbedring.

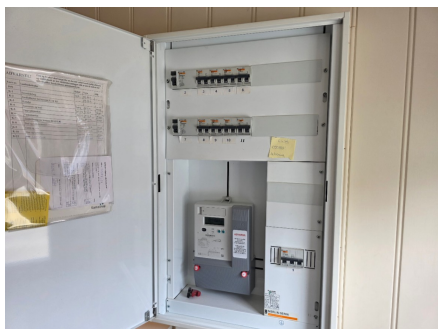
Undertegnede har ikke kompetanse til å tilstandsvurdere elektriske anlegg, utover synlige og helt opplagte feil. El-anlegg bør kontrolleres av en autorisert el-installatør.

**Kostnadsestimat: Under 10 000**
