# Tilstandsrapport

Leilighet H202 - andel 16

Skjellsbakkveien 8, 3616 KONGSBERG

Befaringsdato: 29.10.2025

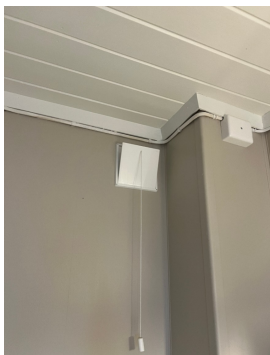
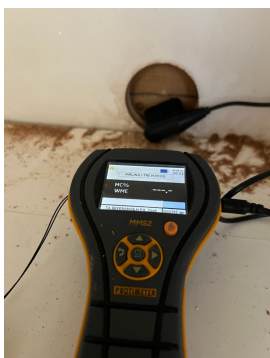
Hulltaking er foretatt uten å påvise unormale forhold. Hulltaking er foretatt ved/i delevegg mellom kjøkken og bad.. Fuktkvotemåling (vekt%) i konstruksjonen ble målt til under 7.

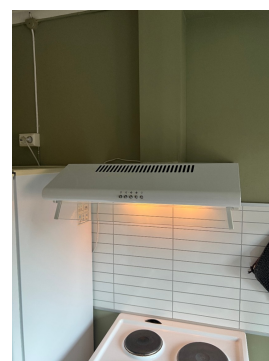
Det er kjøkkenventilator med avtrekk ut.

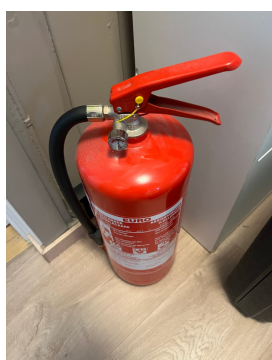
Røykvarsler og pulverapparat i gang.
