# Storåveien 54

## 4321 SANDNES

### Tilstandsrapport

### Eierskifte

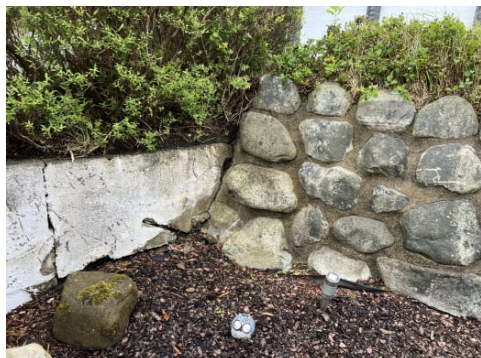
Støttemurer.

Det registreres enkelte riss/sprekker.  
Lysgrav foran kjellervindu i gårdsrom buller innover mot grunnmur, mangler sikring mot fall.(rist)  
Rekkverk mangler. Nivåforskjell på mer enn 0,5 meter der det er hardt underlag som betong, asfalt, steinheller, må sikres med rekkverk, gjerde, tett vegetasjon eller liknende.

Rekkverk bør etableres, riss/sprekk vurderes behandlet pusses igjen.

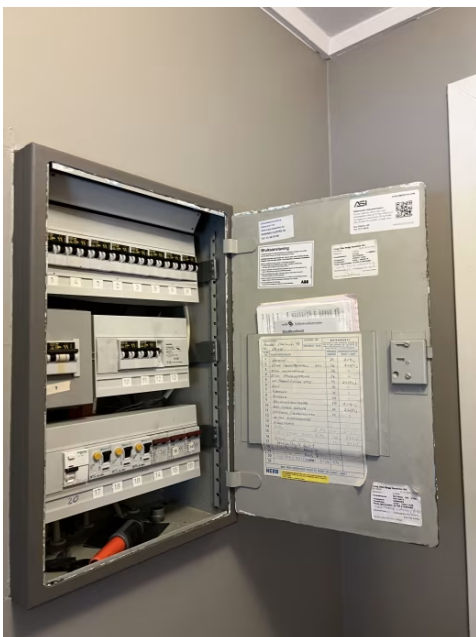
Tg.1 begrunnes med at det er foretatt en visuell sjekk 09.05.2024 av ASI elektro, uten at vesentlig avvik ble registrert. Samsvarserklæring er fremvist.

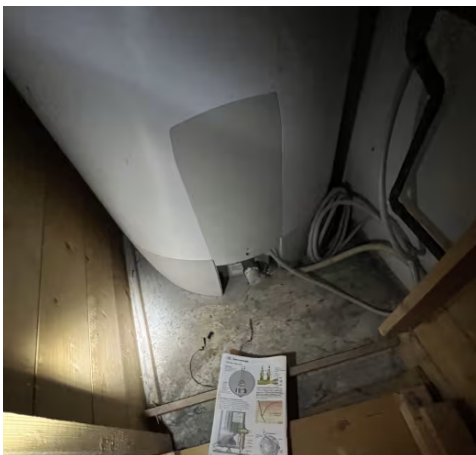
Plassering bereder

Under kjeller trapp.

Det er fare for at hvis en lekkasje oppstår at evt. overvann spres ut mot tilstøtende rom.

Lekkasjesikring av bereder anbefales, bereder anbefales plassert i rom med vann tetsjikt og direkte avrenning til avløp/sluk.

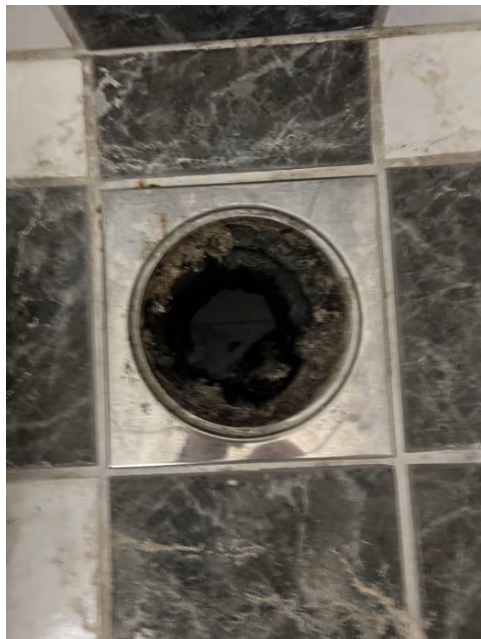
Sluk under dusjkabinett.

Det er ikke tilfredsstillende fall til sluk.  
 Det registreres noe misfarging i silikon fuger i dusj.  
 Lite lokal fall på gulvet mot sluk i dusj.  
 Stedvis riss/sprekk i silikonfuge i overgang gulv og vegg i dusj.  
 Membran/ tettesjikt i overgang gulv/vegg er ikke direkte synlig vegg, utett overgang røruttak i vegg innvendig hjørne sokkelflis

Silikonfuger i overgang gulv og vegg i dusj anbefales oppgradert/skiftet ut.  
 Det anbefales å fortsatt benytte et dusjkabinett for å unngå ytterligere fuktbelastning fra fritt vann på gulv og vegger.

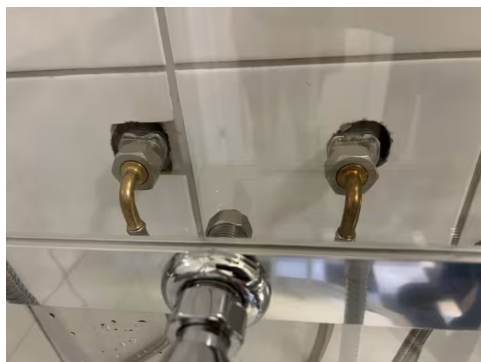
Vannuttak dusj.

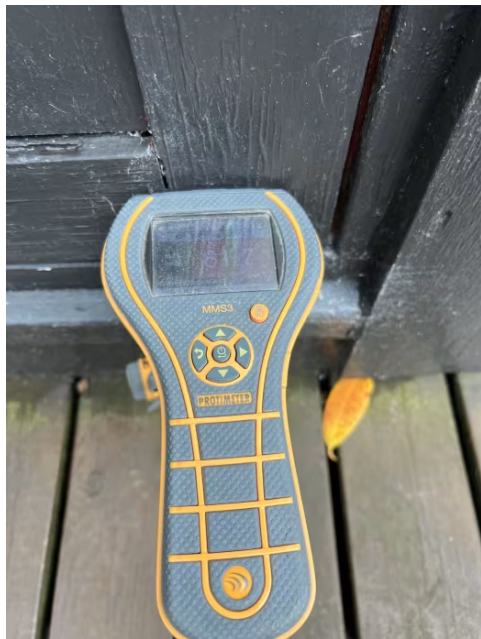
Fukt i terrassedør underetasje.

Dører fra byggeåret, påregnelig med noe slitasje og nedbryting i utvendige overflater.  
Det registreres punktert glass i balkongdøren 1.etasje  
Fukt og råte i utv. brystpanel terrassedøren i underetasje.

Punkterte glass i balkongdør bør skiftes.  
Råte skade i terrassedøren i underetasje, behandles/skiftes ut.
