# Tilstandsrapport

Østre Geitryggen 68, 2480 KOPPANG

# gnr. 17, bnr. 971

Rapportdato: 17.03.2023

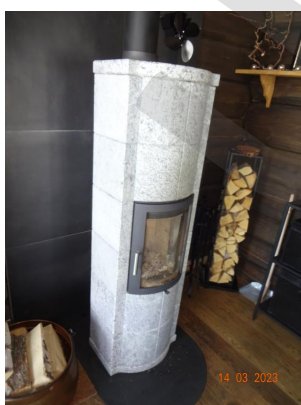
## Pipe og ildsted

Stålpipes.  
Klebersteinovn i stue.  
Gnistsikring utført med steinplate under ildsted.
