Tilstandsrapport

📍 Østre Geitryggen 68, 2480 KOPPANG

gnr. 17, bnr. 971

Rapportdato: 23.03.2023

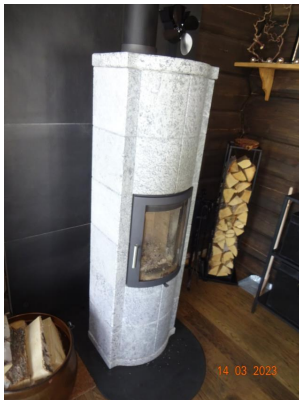
Pipe og ildsted

TG 0

Stålpipes.
Klebersteinovn i stue.
Gnistsikring utført med steinplate under ildsted.
