# Tilstandsrapport

Enebolig

Kvamsveien 490 , 7336 MELDAL

Befaringsdato: 03.02.2026

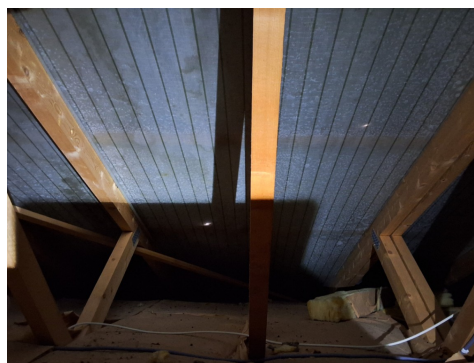
- Mer enn halvparten av forventet brukstid er passert på taktekingen.
- Taktekking er snødekt, alder eller materiale er ukjent og derfor ikke nærmere vurdert.
- Det er påvist andre avvik:

- Når takteking og undertak begynner å bli gamle, øker risikoen for lekkasjer, noe som kan føre til omfattende og kostbare reparasjoner av underliggende konstruksjoner dersom en ikke foretar tiltak på konstruksjonene før dette oppstår.

Gjennomgående hull i takteking bryter takets vanntetthet og anses som et avvik fra normal utførelse.

Det foreligger risiko for vanninntrengning, med påfølgende fuktskader i underliggende takkonstruksjon.

Ubehandlete hull kan medføre lekkasjer, råteskader og behov for større utbedringer over tid.

Hull i stålplatetak tettes eller utbedres fagmessig. Eventuelt skadet takplate bør erstattes.

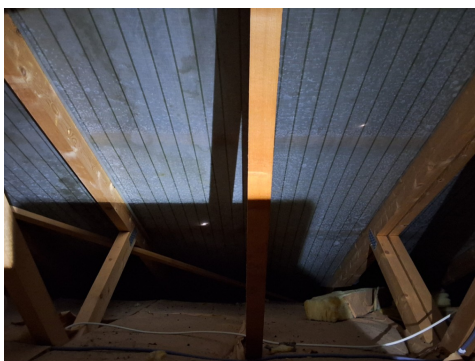
Kondens på undersiden av plastundertak indikerer mangelfull lufting og/eller ugunstige temperatur- og fuktforhold.

Vedvarende kondens kan føre til fuktopphopning i takkonstruksjonen, med risiko for mugg- og råteskader.

Lufting av takkonstruksjonen bør kontrolleres og forbedres. Undertakets utførelse bør vurderes opp mot gjeldende anbefalinger.

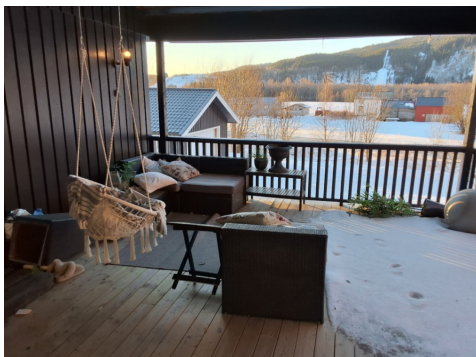
Veranda med utgang fra stue er bygd av normalt solide materialer. Ingen unormale retningsavvik registreres.

Det foreligger risiko for skjulte lekkasjer og fuktskader i underliggende konstruksjoner.

Eventuelle skader kan bli omfattende før de avdekkes.

Tilstanden bør følges opp. Oppgradering eller utskifting av tettesjikt må påregnes ved fremtidig rehabilitering.

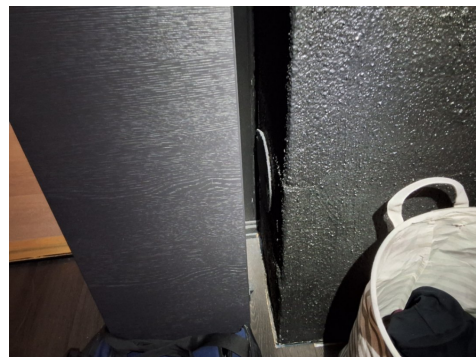
Det er ikke kjent om det er noe avvik på pipe og ildsted fra feiervesenet

- Det må foretas tiltak for å lukke avviket.

Det anbefales å etablere tilstrekkelig avstand mellom sotluke/feieluke og brennbart materiale, i samsvar med gjeldende sikkerhetskrav.

**Kostnadsestimat: Under 20 000**

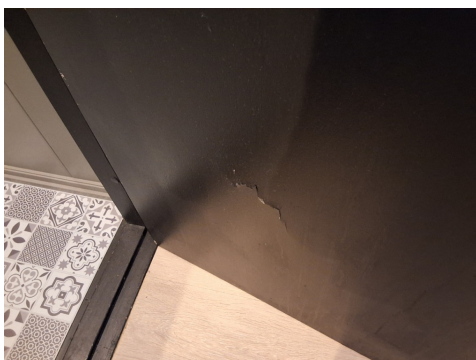
- Det er påvist avvik som tilsier at det bør foretas tiltak på enkelte dører.

Det er påvist synlige skader på innvendige dører utover normal slitasjegrad. Det er også registrert monteringsavvik, herunder dører som tar i karm samt skjevheter.

Observerte skader og monteringsavvik indikerer redusert funksjon og kvalitet.

Justering og utbedring av monteringsavvik bør utføres. Skadede dører vurderes reparert eller erstattet.

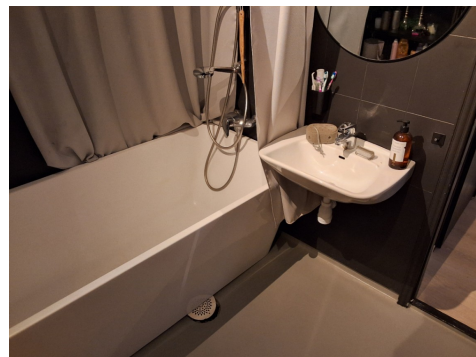
- Våtrommet har behov for omfattende oppgraderinger. For å sikre en løsning som oppfyller gjeldende krav, bør tettesjikt, sluk og røropplegg oppgraderes og dokumenteres.

Kostnadsestimat: 100 000 - 200 000

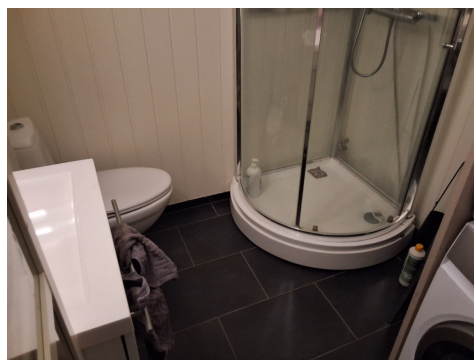
- Overflaten har fuktskade

Svelling i MDF indikerer fuktpåvirkning eller gjentatt eksponering for fukt.

Videre fuktpåvirkning kan føre til ytterligere materialskader og mulig muggvekst.

Skaden kan utvikle seg og medføre behov for utskifting av veggplater.

Årsak til fuktpåvirkning bør avklares. Skadde plater bør utbedres eller skiftes ut.
