Kvamsveien 490, 7336 MELDAL

**Innholdsrik enebolig over to plan  
med stor dobbelgarasje | Nyere  
kjøkken og overflater |  
Gangavstand til Meldal sentrum**

Befaringsdato: 03.02.2026

# Tilstandsrapport

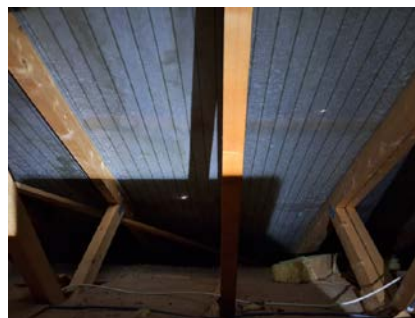
### ! TG 2 Taktekkning

Mer enn halvparten av forventet brukstid er passert på taktekkingen. Taktekking er snødekt, alder eller materiale er ukjent og derfor ikke nærmere vurdert. Det er påvist andre avvik: Det er registrert mindre hull i stålplatetak, trolig etter tidligere takluke. Hullene fremstår som spikerhull.

Gjennomgående hull i taktekking bryter takets vanntetthet og anses som et avvik fra normal utførelse.

Det foreligger risiko for vanninntrengning, med påfølgende fuktskader i underliggende takkonstruksjon.

Ubehandlete hull kan medføre lekkasjer, råteskader og behov for større utbedringer over tid.

Hull i stålplatetak tettes eller utbedres fagmessig. Eventuelt skadet takplate bør erstattes.

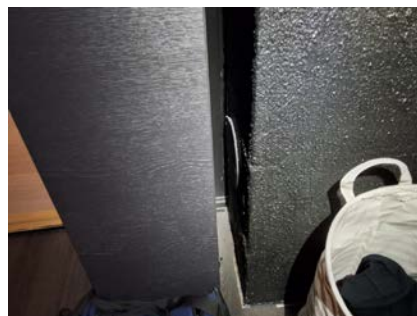
### TG 1 Rom Under Terreng

Rom Under Terreng: Gulvet består av laminat og belegg på betong. Veggene har platekledning samt betong/mur. Det er foretatt hulltaking uten påvisning av unormale forhold. Hulltaking er utført ved/under trapp mot yttervegg. Fuktkvotemåling i konstruksjonen ble målt til ca. 9 vekt%. Konstruksjonen er lukket, og det er ikke foretatt ytterligere destruktive inngrep. Begrunnelse:

Målt fuktnivå er innenfor normalverdier, og det er ikke påvist skader eller avvik ved kontroll.

Ingen tiltak anbefales utover normalt tilsyn.

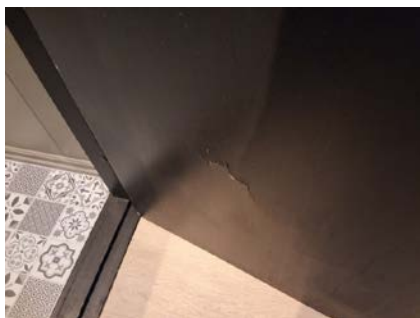
## VÅTROM

Det er påvist avvik i fallforhold til sluk i forhold til krav i forskrift på byggetidspunktet.

Konsekvens/tiltak: Når sluket har begrenset tilgang, er det vanskelig å rengjøre sluket og å inspisere den for å oppdage skader i membranen/fuger rundt sluket, som er avgjørende for å forhindre lekkasjer. Begrunnelse:

Det foreligger risiko for skjulte lekkasjer og fuktskader i underliggende konstruksjoner.

Eventuelle skader kan bli omfattende før de avdekkes.

- Våtrommet har behov for omfattende oppgraderinger. For å sikre en løsning som oppfyller gjeldende krav, bør tettesjikt, sluk og røropplegg oppgraderes og dokumenteres.

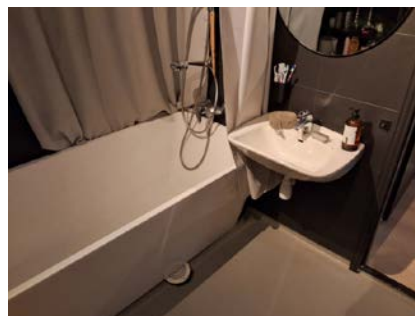
### 1.ETASJE > BAD

Hulltaking er foretatt uten å påvise unormale forhold. Hulltaking er foretatt ved/i Bak våtsone på wc. Fuktvotemåling (vekt%) i konstruksjonen ble målt til 7.
