# Tilstandsrapport

📍 Vestre gate 7, 4400 FLEKKEFJORD

# gnr. 203, bnr. 1455

Befaringsdato: 13.05.2024

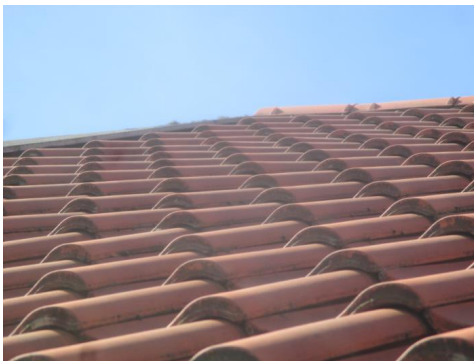
Deler av taktekkingen.

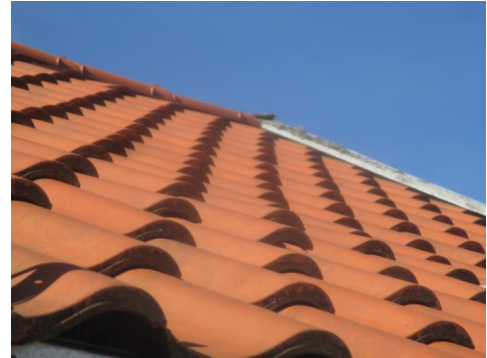
Taktekking av teglstein.

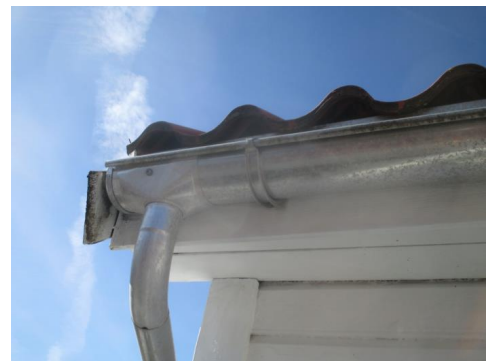
Deler av takrenner.

Svillbeslag bør montres på ytterdører.

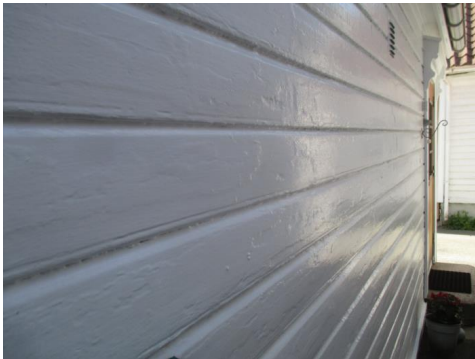
Deler av fasade med eldre kledning.

Når kledning og fasadeplater en gang skal byttes må lufting opprettes.

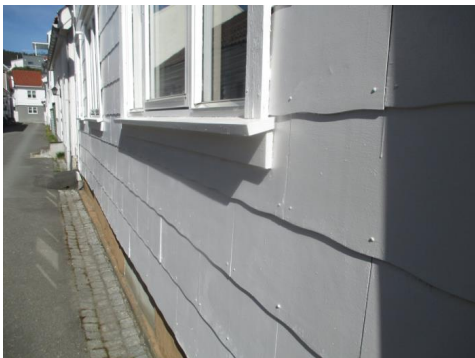
Fasade i mot gate med tilhørende belistninger.

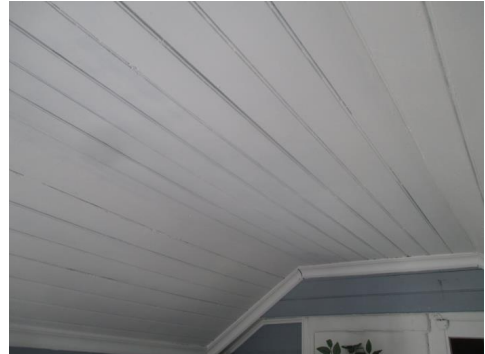
- Det er begrenset/dårlig ventilering av takkonstruksjonen.
- Det er påvist fuktskjolder/skader i takkonstruksjonen.
- Undertaket er misfarget.

Det meste av takkonstruksjonen er en lukket konstruksjon.

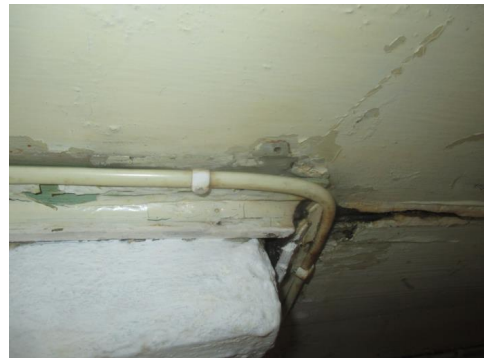
Noe skjevheter i takkonstruksjonen ble registrert. Eldre fuktmerker i rundt pipe, Det var ikke vanlig med lufting av takkonstruksjonen i denne byggeperioden. Normalt med noe misfarging av undertaket ut i fra

Ingen nå ingen fukt i rundt pipe ved fuktmåling på befaringen som tyder på at det er en eldre lekkasje.

Eldre lekkasje ved pipe.

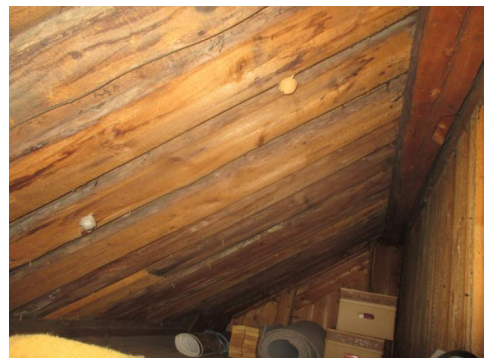
Deler av takkonstruksjonen på ene knekott.

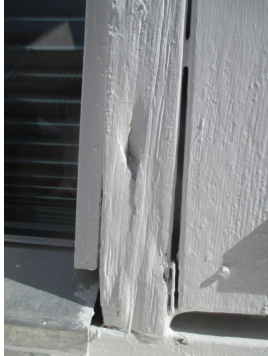
- Det er påvist vinduer med fukt/råteskader.

Råteskade på vindu i stue første etasje.

- Vinduer med råteskader må erstattes med nye.

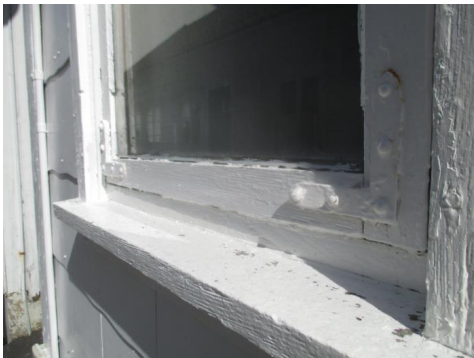
- Karmene i vinduer er slitte og det er sprekker i treverket.

Eldre slitt vindu i første etasje.

Noe vedlikehold må beregnes på resterende vinduer med enkelte utskiftninger på noe sikt på grunn av normal slitasje og elde.

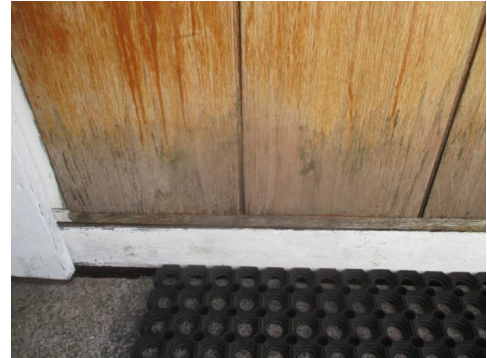
Ytterdører av teak trenger noe utvendig overflatebehandling. Ellers er ytterdører funnet i bra stand ut i fra alder på disse.

Trenger noe utvendig overflatebehandling.

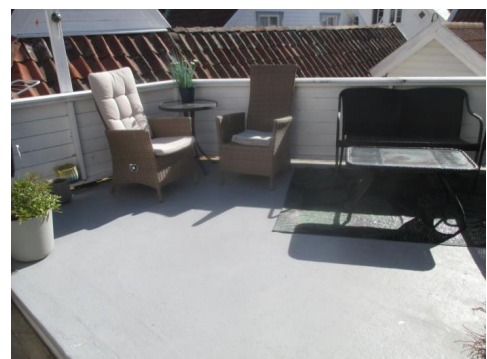
- Mer enn halvparten av forventet brukstid er passert på tettesjikt/membran.
- Rekkverket er for lavt i forhold til dagens krav til rekkverkshøyder.
- Balkong/terrasse ligger over innredede boligrom, usikker konstruksjon. Konstruksjonsutforming gir økt fare for skader.

Deler av terrasse.

- Tidspunkt for utskiftning av tettesjikt/membran nærmer seg ut ifra alder på dagens tekking.
- Det er ikke krav om utbedring av rekkverkshøyde opp til dagens forskriftskrav.

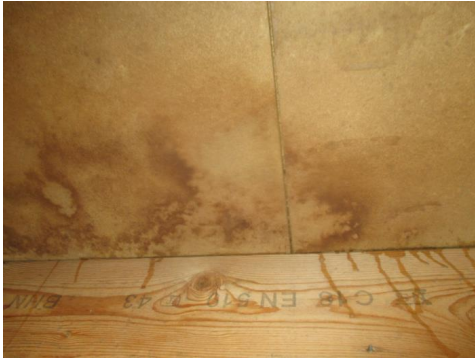
Har tidligere vært en lekkasje som vises på vaskerom og på undersiden av sponplater i bakgården. Ingen fukt ved søk i disse områder på befaringen. Eier opplyser at det ble lagt et nytt beslag i overgangen dekke og fasade etter lekkasjen.

Eldre fuktmerker på undersiden av terrasse i bakgården.

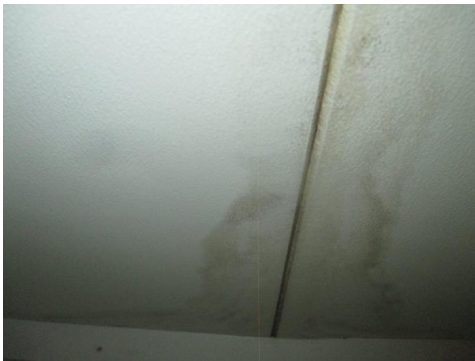
Eldre fuktmerker på vaskerommet.

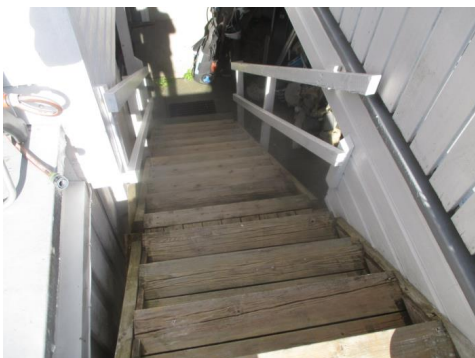
Trapp i fra bakgården til terrasse.

- Det er ikke krav om utbedring av åpninger i rekkverk til dagens forskriftskrav.
- Rekkverk må monteres for å lukke avviket.

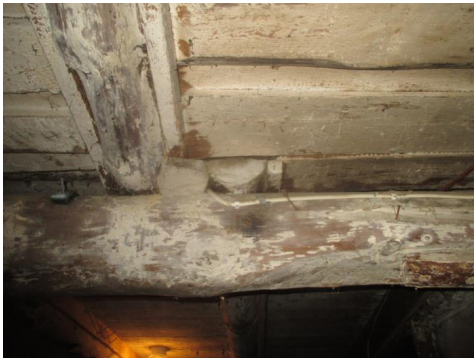
- Det er høy luftfuktighet i kjelleren med stor fare for en skadeutvikling

Noe mindre fuktvandring ble registrert ved søk direkte på støpte gulv med en fuktighetsindikator. Ene delen av grovkjeller har jordgulv. Det vil alltid komme opp noe jordfuktighet i fra grunnen og noe innsig av fuktighet til tider i slike rom må forventes.

Har tidlige blitt smurt inn i mot borebiller

- Det må gjennomføres ytterligere undersøkelser.

Det bør opprettes bedre luftsirkulasjon av hele kjellerarealet for å få ned luftfuktigheten. Organiske materialer bør ikke lagres i denne type grovkjeller.

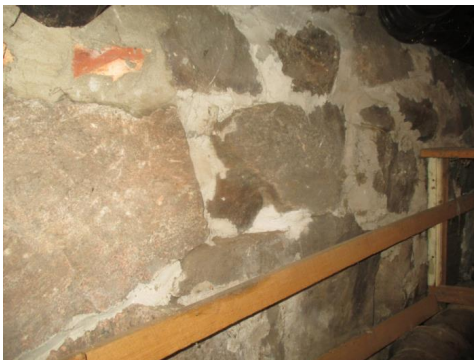
Deler av tykk grunnmur.

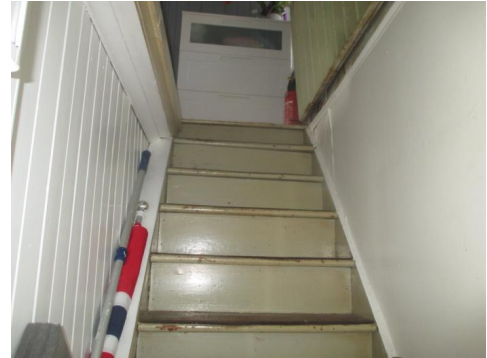
Frihøyde på trapp til loftet er vanskelig å få gjort noe med.

Trapp til loftet.

- Andre tiltak:
- Håndløper bør monteres, men det var ikke krav på byggetidspunktet.
- Åpninger er såpass store at det ut ifra sikkerhetsmessige forhold anbefales å lage mindre åpninger.

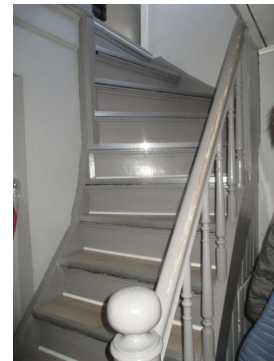
Trapp i mellom første og andre etasje.

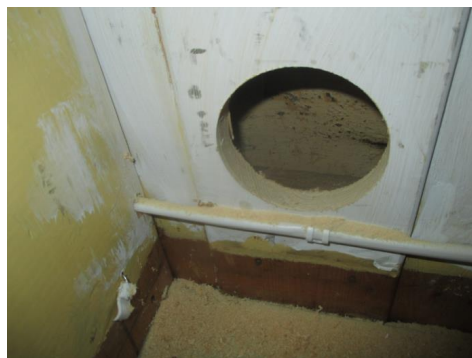
Hulltaking er foretatt i fra kjøkkeninnredning, uten å påvise unormale forhold. Måleresultat: 10,2 vektprosent.

Hulltaking i fra kjøkken.

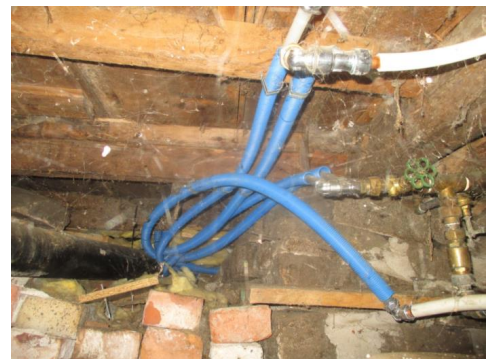
- Det er påvist at eventuelt lekkasjevann fra rør i rør system ikke ledes til sluk eller annen kompensere løsning.
- Mer enn halvparten av forventet brukstid er passert på innvendige vannledninger.

Lagt opp noe plastrør til bad i andre etasje.

- Det er ikke behov for utbedringstiltak siden anlegget fungerer i dag, men ut ifra alder kan skader plutselig oppstå på eldre anlegg.
- I forbindelse med oppgradering av våtrom vil det være naturlig med utskifting av rør.
- Det bør foretas tiltak på anlegget som sikrer bedre løsning på eventuelt lekkasjevann fra rør i rør system.

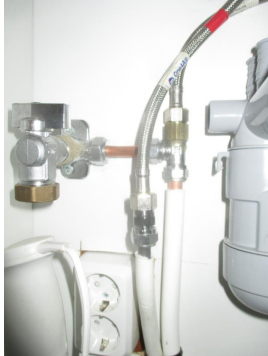
Kobber rør med plastkappe.

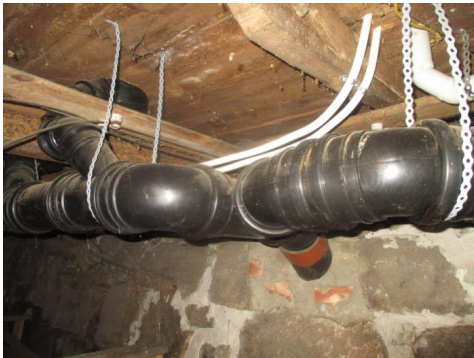
Avløpsrør av plast.

- Det er ikke behov for utbedringstiltak siden anlegget fungerer i dag, men ut ifra alder kan skader plutselig oppstå på eldre anlegg.
- I forbindelse med oppgradering av våtrom vil det være naturlig med utskiftning av rør.

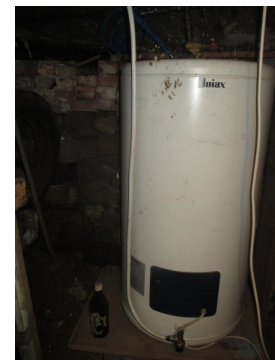
Bereder til andre etasje.

- Det bør etableres tilfredsstillende avrenning eller lekkasjesikring ved varmtvannstank.
- Det er ikke behov for utbedringstiltak siden tanken fungerer i dag, men ut ifra alder kan skader plutselig oppstå på eldre tanker.

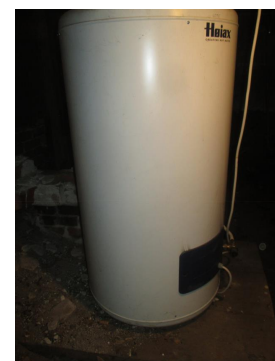
Bereder til første etasje.

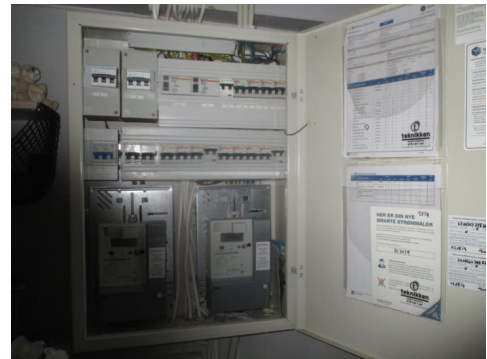
Sikringsskap til begge etasjer er plassert i trappegang til andre etasje og har merkede kurser. Anlegget er blitt noe oppgradert/fornytt og har ingen åpenbare synlige skader/feil.

Sikringsskap for begge etasjer i trappegang til andre etasje.

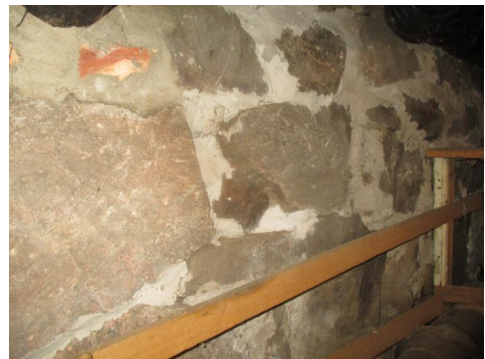
- Grunnmuren har sprekkdannelser.

Noen sprekker i fuger i mellom steinblokker enkelte steder.

Tykk grunnmur av steinblokker.

- Lokal utbedring må utføres.

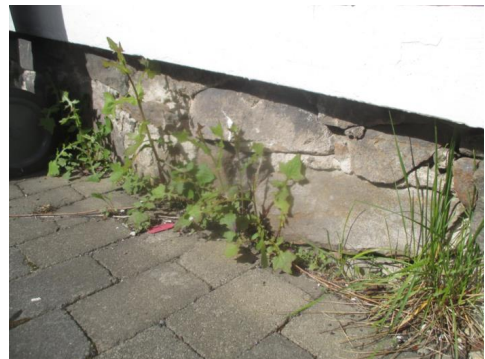
Deler av grunnmur utvendig.

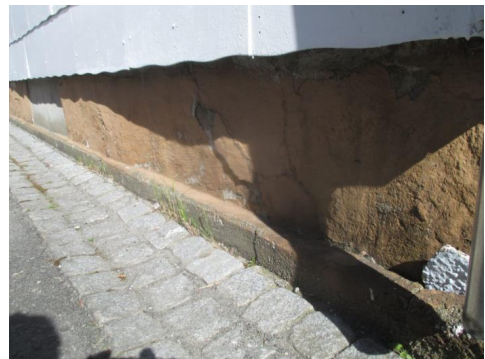
Grunnmur i mot gate.
