Vestre gate 7, 4400 FLEKKEFJORD

**Sentrum - Spennende enebolig  
med utleiedel. Nytt yttertak i 2022.  
Mye oppgradert i 2019!**

Vestre gate 7, 4400 FLEKKEFJORD  
 FLEKKEFJORD kommune  
 # gnr. 203, bnr. 1455

Befaringsdato: 13.05.2024    Rapportdato: 24.05.2024    Oppdragsnr.: 20127-1640    Referansenummer: PH3120  
 Autorisert foretak: Takstingeniør/Byggm. Torleif Fjellestad    Vår ref: Allis Kristine Olsen

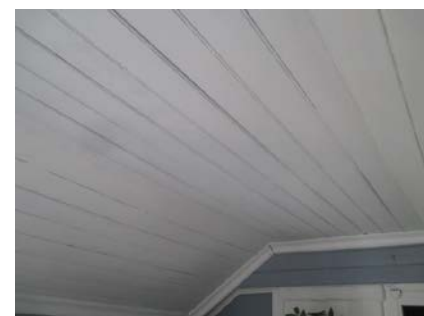
- Det er begrenset/dårlig ventilering av takkonstruksjonen.
- Det er påvist fukt/skjolder/skader i takkonstruksjonen.
- Undertaket er misfarget.

Det meste av takkonstruksjonen er en lukket konstruksjon.

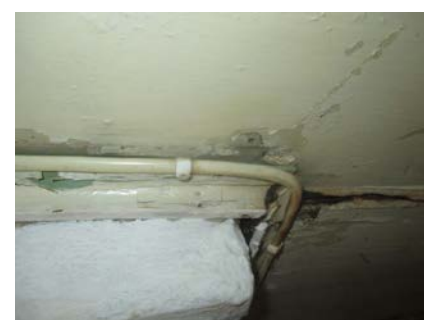
Noe skjevheter i takkonstruksjonen ble registrert. Eldre fuktmerker i rundt pipe, Det var ikke vanlig med lufting av takkonstruksjonen i denne byggeperioden. Normalt med noe misfarging av undertaket ut i fra

Ingen nå ingen fukt i rundt pipe ved fuktmåling på befaringen som tyder på at det er en eldre lekkasje.

Eldre lekkasje ved pipe.

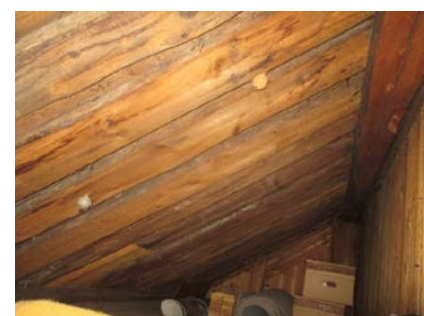
Deler av takkonstruksjonen på ene knekott.

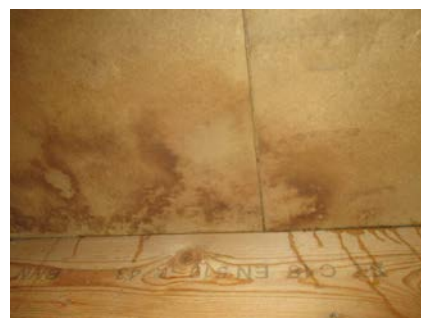
Har tidligere vært en lekkasje som vises på vaskerom og på undersiden av sponplater i bakgården. Ingen fukt ved søk i disse områder på befaringen. Eier opplyser at det ble lagt et nytt beslag i overgangen dekke og fasade etter lekkasjen.

Eldre fuktmerker på undersiden av terrasse i bakgården.

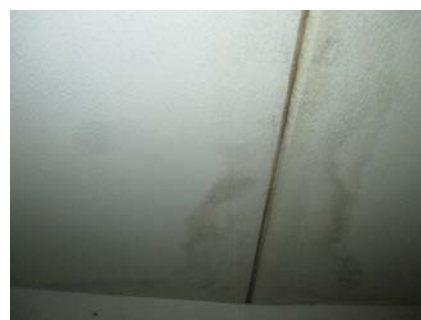
Eldre fuktmerker på vaskerommet.

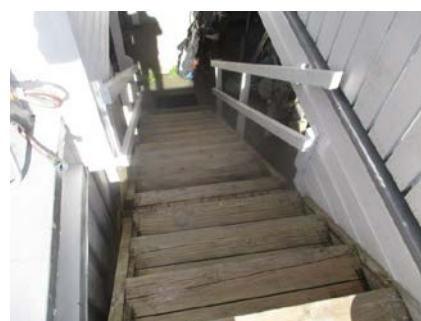
Trapp i fra bakgården til terrasse.

- Det er ikke krav om utbedring av åpninger i rekkverk til dagens forskriftskrav.
- Rekkverk må monteres for å lukke avviket.

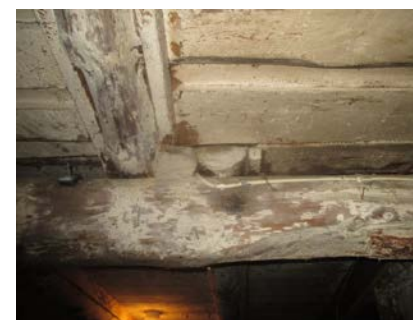
Har tidlige blitt smurt inn i mot borebiller

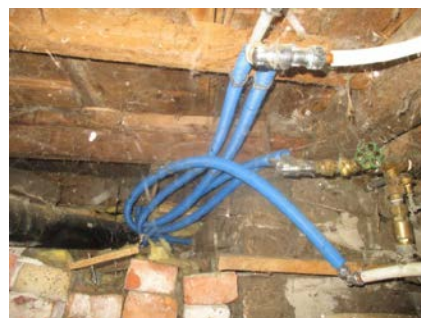
Lagt opp noe plastrør til bad i andre etasje.

- Det er ikke behov for utbedringstiltak siden anlegget fungerer i dag, men ut ifra alder kan skader plutselig oppstå på eldre anlegg.
- I forbindelse med oppgradering av våtrom vil det være naturlig med utskiftning av rør.
- Det bør foretas tiltak på anlegget som sikrer bedre løsning på eventuelt lekkasjevann fra rør i rør system.

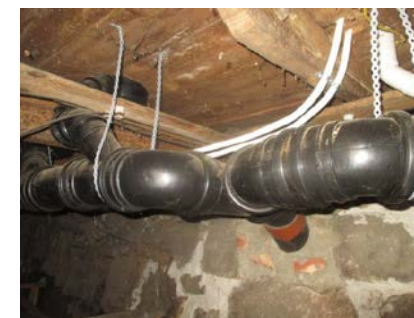
Avløpsrør av plast.

- Det er ikke behov for utbedringstiltak siden anlegget fungerer i dag, men ut ifra alder kan skader plutselig oppstå på eldre anlegg.
- I forbindelse med oppgradering av våtrom vil det være naturlig med utskiftning av rør.
