Tilstandsrapport

- 🏠 Andels leilighet
- 📍 Skappels gate 1 B, 2317 HAMAR
- 📖 HAMAR kommune
- # gnr. 1, bnr. 146
- # Andelsnummer 2572

Rapportdato: 07.01.2025

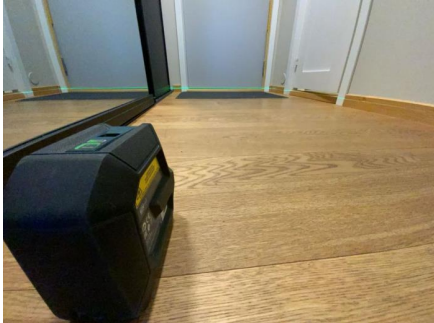
- Målt høydeforskjell på mellom 10 - 20 mm innenfor en lengde på 2 meter. Tilstandsgrad 2 gis med bakgrunn i standardens krav til godkjente måleavvik.

Helningsavvik på 10mm ble målt i entre. Tilstandsgrad gis pga. nevnte forhold.

Målt høydeforskjell på 10 mm innenfor en lengde på 2 meter ved entre.

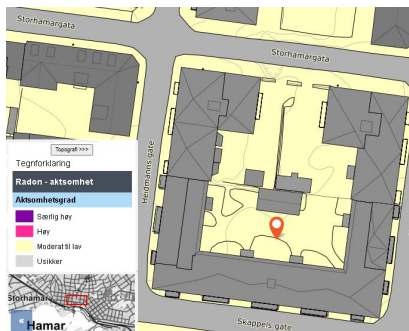
Eiendommen ligger i et område som er markert med moderat til lav aktsomhet i kartet.

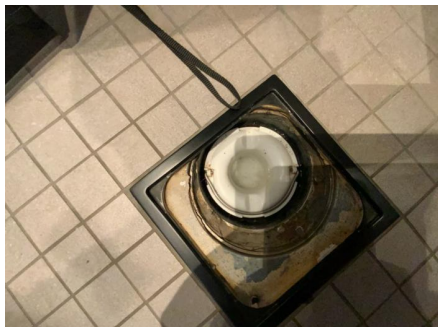
Plastsluk.

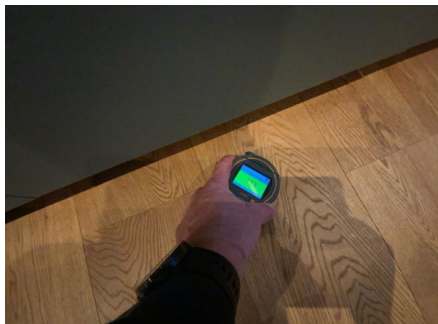
Ved bruk av fuktindikator registrerte jeg ingen unormale verdier.

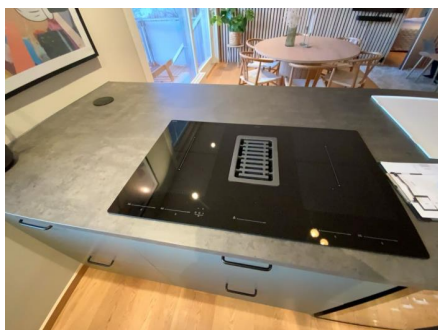
Kullfilterventilator på kjøkkenet.

- Det er vanskelig å etablere andre løsninger.

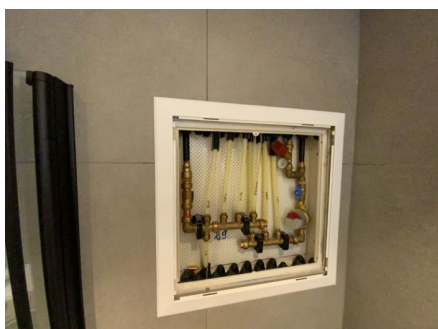
Stoppekran montert i fordeler på bad.

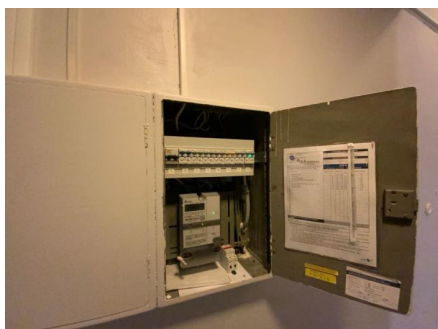
EI-skap med automatsikringer.
