Tilstandsrapport

-   Andels leilighet
-   Skappels gate 1 B, 2317 HAMAR
-   HAMAR kommune
-

gnr. 1, bnr. 146
-   Andelsnummer 2572

Rapportdato: 13.01.2025

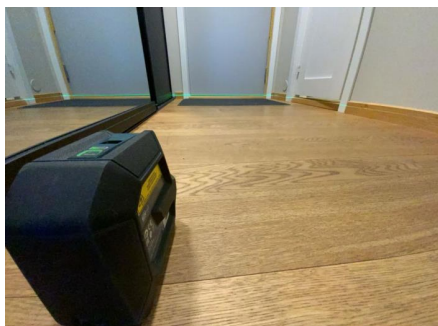
- Målt høydeforskjell på mellom 10 - 20 mm innenfor en lengde på 2 meter. Tilstandsgrad 2 gis med bakgrunn i standardens krav til godkjente måleavvik.

Helningsavvik på 10mm ble målt i entre. Tilstandsgrad gis pga. nevnte forhold.

Målt høydeforskjell på 10 mm innenfor en lengde på 2 meter ved entre.

- For å få tilstandsgrad 0 eller 1 må høydeforskjeller rettes opp. Det vil imidlertid sjelden være økonomisk rasjonelt som et enkeltstående tiltak i en bolig som dette. Dersom boligen en gang skal renoveres, kan man vurdere slike tiltak.

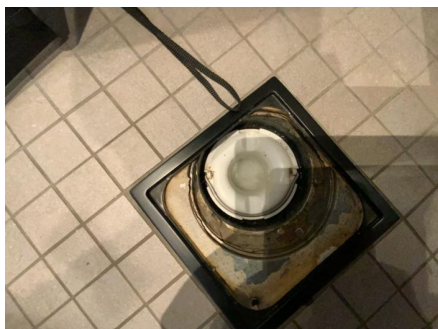
Plastsluk.
