# TILSTANDSRAPPORT

Dag Hammarskjölds vei 33  
5144 FYLLINGSDALEN  
4601/24/0/10/67/0

18.11.2025

Befaring utført den 17.11.2025 av:

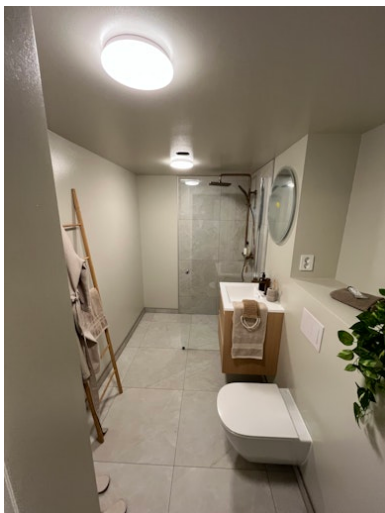
Ingen skader eller avvik avdekket på overflatene.

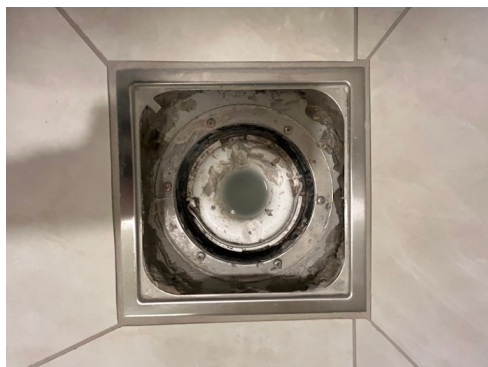
Det er synlig bruk av både membran og mansjett under klemring i sluk.

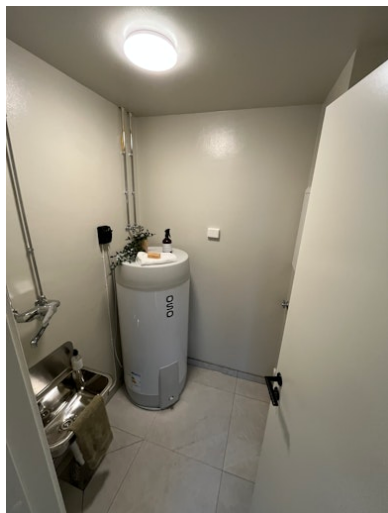
Ingen skader eller avvik avdekket på overflatene.

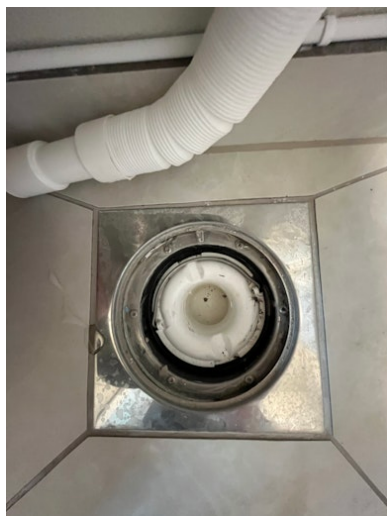
Det er synlig bruk av både membran og mansjett under klemring i sluk.

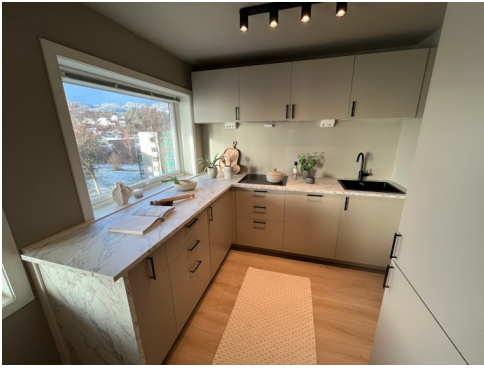
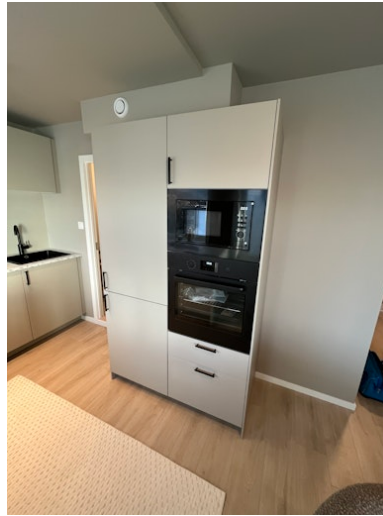
Det er etablert både komfyrvakt over stekesonen og lekkasjevakt under skrog med vanninstallasjoner.
