Fritidsbolig  
Ospøyane 1  
5420 Rubbestadneset

Dato: 18/08/2025

# LANGLI TAKST AS

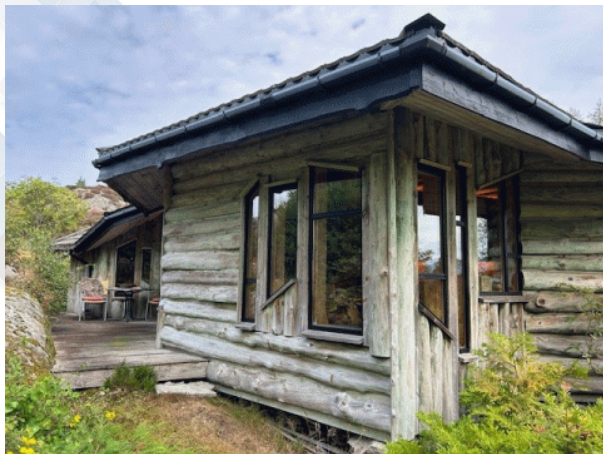
**Merknader:** Grunnet lekkasjer i renner og nedløp er det unødvendig belastning på ytterkledning.

Det er behov for vedlikehold av kledning i form av vask.

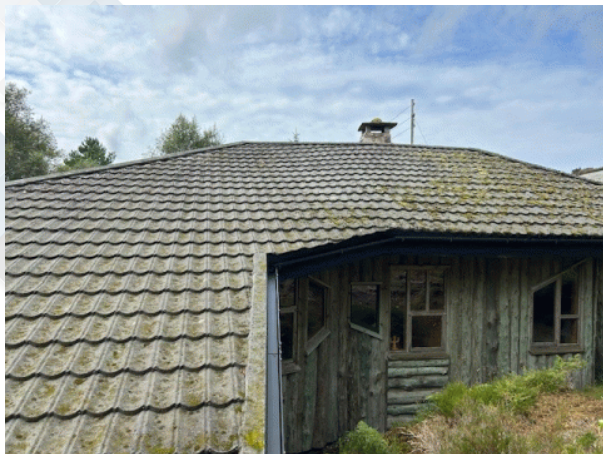
**Merknader:** Overflaten på yttertaket er en del mosegrodd.

Det er ikke etablert snøfangere.

Det er lekkasjer i takrenner som må tettes og det mangler delvis nedløp.

Eventuelt må det monteres nye takrenner da firkantrenner ikke lenger er i produksjon og det kan være vanskelig å få deler. Vannbord som er montert ved lekkasjene har påfølgende råteskader og må skiftes ut.

TG3 vurderes isolert sett på tilstanden til takrenner og råteskadet vannbord.

Kostnadsvurdering på dette punktet settes en rund sum på 50 000,-

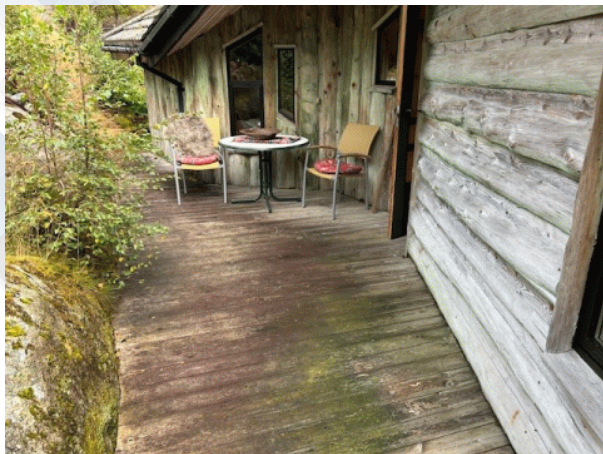
**Merknader:** Overflatene har noe slitasje

Dette gjelder spesielt under lekkasje i takrenne.

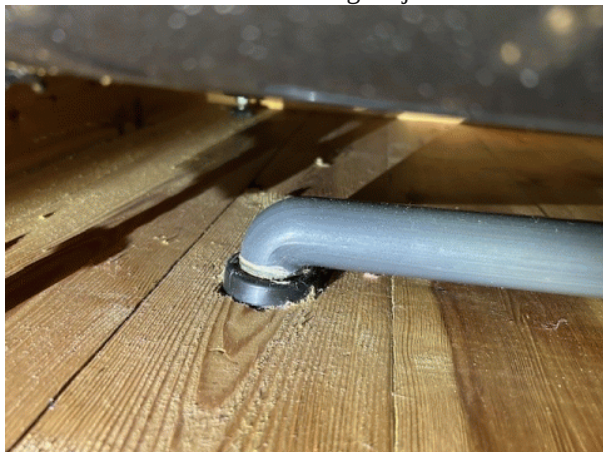
**Merknader:** Rommet er ikke godkjent som et våtrom grunnet manglende sluk og godkjent tettesjikt på gulv.

| TAKSTMANNENS VURDERING VED TG3: | |
|---|---|
| | TG3 settes grunnet manglende sluk og tettesjikt på gulv.<br>Rommet må oppgraderes til dagens krav til våtrom for å lukke avviket. |

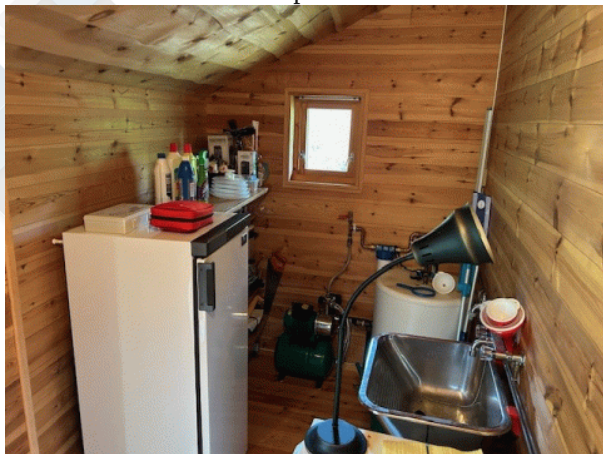
Bereederen er ikke lekkasjesikret.

Grunnet alder på bereder må det forventes utskifting innen rimelig tid.

**Merknader:** Varmtvannsbereider har en forventet levetid på 15-30 år.  
Med en anbefalt brukstid på 20 år.

| TAKSTMANNENS VURDERING VED TG3: | |
|---|---|
| | TG3 settes grunnet alder på bereder og manglende sluk eller lekkasjesikring.<br>Ved bytte av bereder anbefales det å etablere lekkasjesikring. |

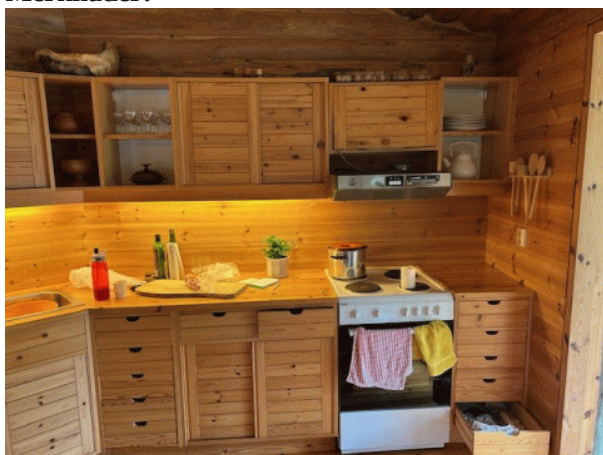
Avtrekket mangler tilkobling og er ikke fungerende på befaringsdagen.
