# Tilstandsrapport

Enebolig

Røyksundvegen 18, 5546 RØYKSUND

Befaringsdato: 06.10.2025

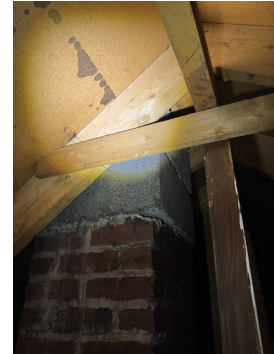
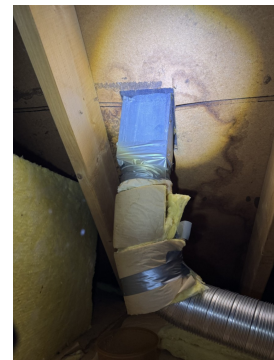
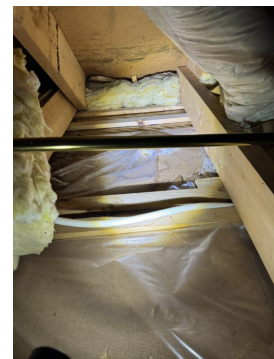
- Det er begrenset/dårlig ventilering av takkonstruksjonen.
- Det er fra loft/kryploft påvist indikasjoner på at det er punktering av dampspærre, som medfører svekket effekt av dampspærrefunksjonen.
- Det er påvist fuktskjolder/skader i takkonstruksjonen.

Det er stedvis registrert fuktskjolder ved gjennomføringer, men områdene fremstod tørre på befaringsdagen.

Det bør gjennomføres ytterligere undersøkelser av den eldre, tette takdelen mot sør for å avdekke eventuelle skjulte skader eller mangler.

Fuktskjolder ved gjennomføringer bør følges opp og utbedres for å hindre videre fuktinntrengning og redusere risikoen for råte- og muggdannelse.

Isolasjonen på loftet bør jevnes ut for å sikre tilstrekkelig varmeisolasjon mot oppvarmede områder, og dermed redusere varmetap og risiko for kondensproblemer.

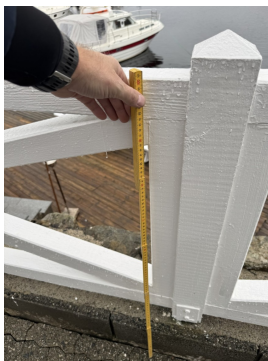
- Karmene i dører er værslitte utvendig og det er sprekker i treverket.

Det bør utføres nødvendig vedlikehold og utbedring av slitasje og sprekker i treverket på ytterdørene, spesielt på døren til utvendig bod i kjeller mot nord.

Rekkverk bør utbedres slik at høyde og åpninger tilfredsstiller dagens forskriftskrav, for å redusere risikoen for fallulykker og sikre at barn ikke kan krype gjennom eller klatre i rekkverket.

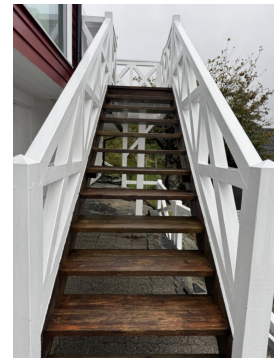
## ! TG 3 Utvendige trapper

Utvendige trapper i stein og betong. Tretrapp fra terrasse mot sør. Rekkverk i tre på trapp fra terrasse mot sør.

Konsekvensen av manglende eller feil utført rekkverk er økt fare for fall og personskafer.

- Rekkverk må monteres for å lukke avviket.
- Det er ikke krav om utbedring av åpninger i rekkverk til dagens forskriftskrav.

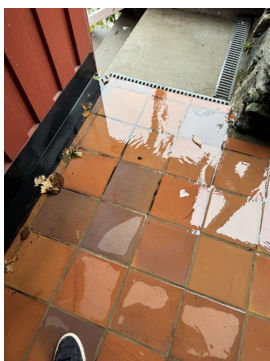
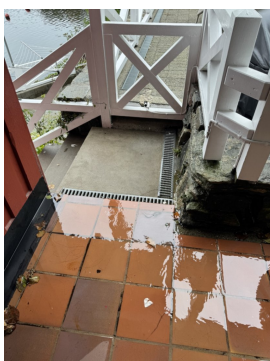
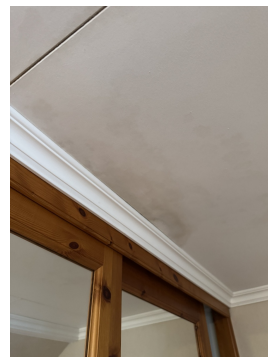
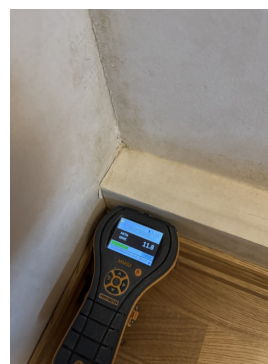
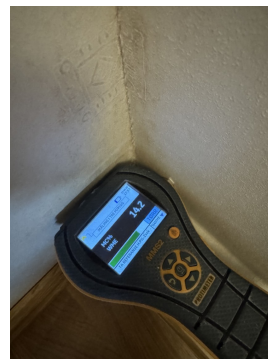
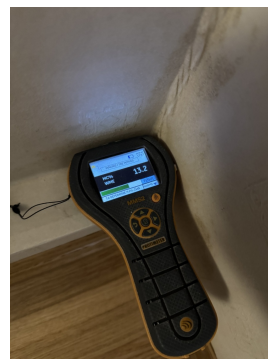
## ! TG IU Andre utvendige forhold

Det er et stort bryggeanlegg som tilhører denne eiendommen. Dette anlegget er ikke inngående kontrollert av undertegnede og krever også delvis spesialkompetanse. Det må derfor påregnes ytterligere undersøkelser av dette anlegget, gjerne i samråd med fagperson. Det var i tillegg skade på bryggen på befaringsdagen etter stormen «AMY». Dette var under utbedring av forsikringsselskap ifølge eier.

Dersom problemet ikke utbedres, kan det medføre økt risiko for fuktinntrengning, skader på bygningskonstruksjonen og redusert levetid på boligen.

Det bør iverksettes tiltak for å lede overvannet bort fra boligens østside, for eksempel ved etablering av drenering eller grøft, for å unngå fuktskader på grunnmur og omkringliggende konstruksjoner.

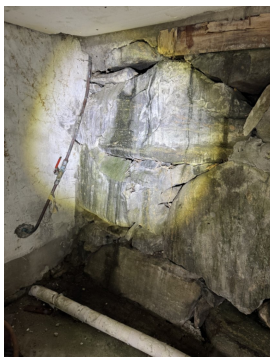
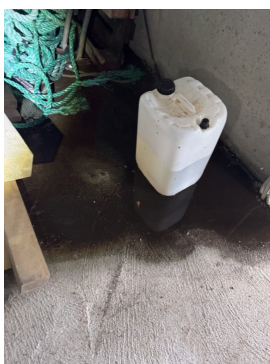
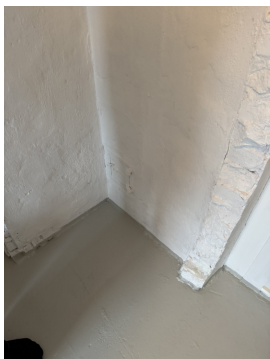
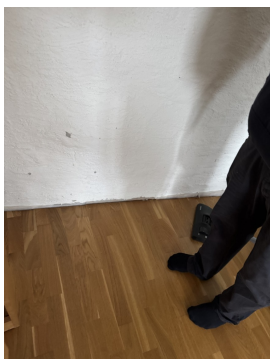
- Det er påvist indikasjoner på noe fuktgjennomtrenging inn i kjellermur.
- Det er påvist synlig fuktighet på mur/gulv i kjeller.

Det er synlig vann i tilstøtende boder mot sør under terrasse og mot nord, noe som relateres til overvannsproblemer fra vei. Det er også fuktskolder i vegger på soverom i 1. etasje mot yttervegger. Områdene er fuktmålt, og det er foretatt hulltaking i området. Det er ikke registrert fuktverdier av betydning i dette området. Det anbefales å holde områdene under oppsyn, samt kontrollere treverk i veggene i dette området.

Dersom tiltak ikke gjennomføres, vil det være økt risiko for fuktskader, saltutslag, muggdannelse og forringelse av bygningsmaterialer. Områdene bør holdes under oppsyn, og treverk i veggene bør kontrolleres jevnlig for å avdekke eventuelle skjulte skader.

- Det må foretas tiltak for å redusere/begrense fuktgjennomtrenging inn i kjeller.
- Andre tiltak:
  - Det påviste fuktnivå gir grunn til å overvåke konstruksjonen jevnlig for å se utvikling over tid, og eventuelt foreta tiltak for å unngå fuktskader.

Det bør iverksettes tiltak for å forbedre dreneringen rundt kjelleren, spesielt mot nord, sør og øst, for å hindre videre fuktinntrenging og vannansamling i tilstøtende boder.

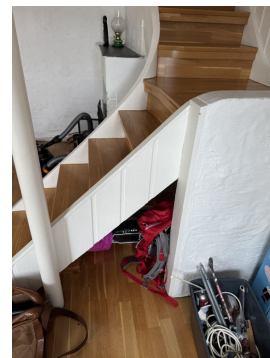
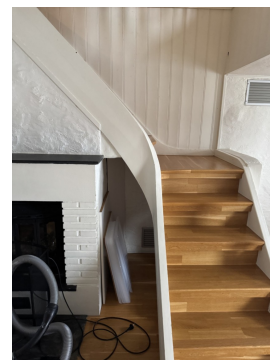
## ! TG 3 Innvendige trapper

Innvendig trapp i tre fra byggeåret. Parkett/eik i trinn.

- Rekkverk må monteres for å lukke avviket.

Rekkverk bør monteres i trappeløpet for å redusere risikoen for fall og personskader. Manglende rekkverk utgjør en betydelig sikkerhetsrisiko, spesielt for barn og eldre.

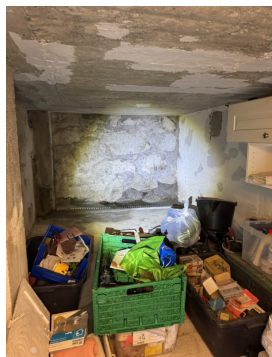
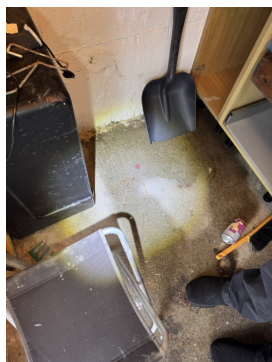
## ! TG 2 Grunnmur og fundamenter

Grunnmur i plass-støpt betong - fyllsteinsmur, og betonggulv. Det er normalt sett ikke noen spesielle fundamenter under denne type grunnmur, den er oppført direkte på løsmasser.

Konsekvensen av manglende tiltak er økt risiko for vanninntrengning i grunnmur og kjeller, noe som kan føre til fuktskader og redusert bygningens levetid.
