Tilstandsrapport

Fritidsbolig

Brattlivegen 7, 2090 HURDAL

Befaringsdato: 22.08.2024

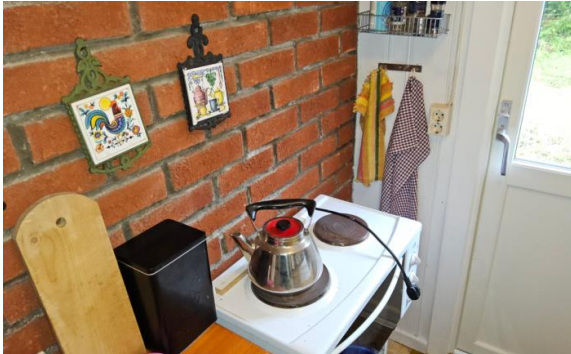
! TG 3 Avtrekk

Det er ingen ventilering fra kjøkken.

- Rommet har ingen ventilasjon.

- Mekanisk avtrekk bør etableres.

Kostnadsestimat: Under 10 000
