# Tilstandsrapport

Enebolig

Livegen 13 , 5545 VORMEDAL

Befaringsdato: 10.03.2026

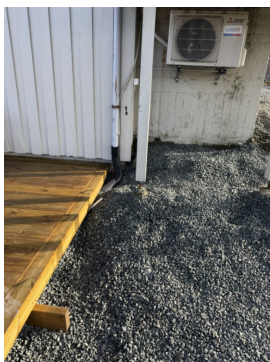
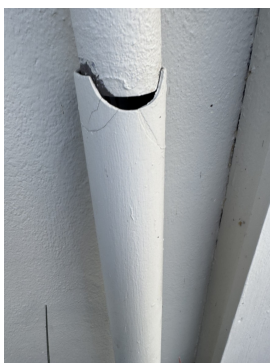
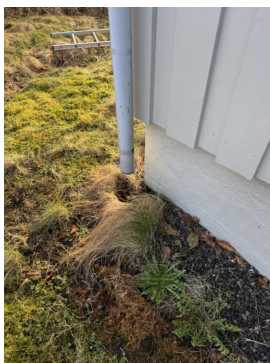
## TG 2 Veggkonstruksjon

- Det er ingen eller liten lufting i nedre kant av kledning mot grunnmur.
- Det er påvist spredte råteskader i bordkledningen.
- Det er ingen musesperre i nedre kant av konstruksjon.

Det er registrert råteskader i kledning, noe som indikerer nedbrytning av materialet.

Dette medfører risiko for videre utvikling av skader, samt at det kan foreligge skjulte skader i bakliggende konstruksjoner.

Det er anbefalt etableres musesperre og bedre lufting i nedre kant av kledningen for å redusere risikoen for skadedyr og fuktskader.

Råteskadet og slitt kledning bør undersøkes nærmere og skiftes ut der det er nødvendig, for å forhindre videre nedbrytning og sikre veggens funksjon.

Generelt vedlikehold av utvendige overflater anbefales for å forlenge levetiden på konstruksjonen og redusere risikoen for ytterligere skader. Det er også anbefalt med ytterligere undersøkelser av kledning/vegg mot sør som er skiftet av eier som egeninnsats i forhold til bakenforliggende feil som ikke kunne ses på befaringsdagen.

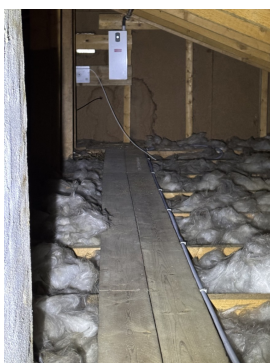
- Det er fra loft/kryp loft påvist indikasjoner på at det er punktering av dampspærre, som medfører svekket effekt av dampspærrefunksjonen.
- Det er påvist fuktskjolder/skader i takkonstruksjonen.

Det er stedvis fuktskjolder på undertaket. Områdene var tørre på befaringsdagen, men det anbefales å holde disse områdene under oppsyn ved nedbør i kombinasjon med vind.

Det anbefales å overvåke områdene med fuktskjolder ved nedbør og vind for å avdekke eventuell lekkasje eller videre fuktskader som ikke kunne ses på befaringsdagen.

Utbedring av dampspærre og isolasjon vil redusere risikoen for varmetap, kondens og videre skader på takkonstruksjonen.

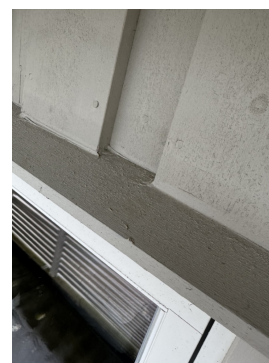
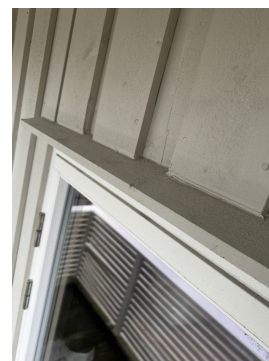
## ! TG 2 Vinduer

- Det er påvist at enkelte vinduer er vanskelig å åpne/lukke.
- Det er påvist avvik rundt innsettingsdetaljer.
- Det er påvist noen glassruter som er punktert eller sprukne.
- Det er påvist tegn på innvendig kondensering av enkelte vindusglass.
- Karmene i vinduer er slitte og det er sprekker i treverket.

Vannbordet på vinduet på soverommet er satt under overliggerne på tømmermannskledningen, men er mot underligger. Dette kan medføre risiko for fuktinntrengning i konstruksjonen.

Det er et vindu med enkelt glass fra byggeåret i grunnmuren mot øst. Det er noe råte/skade i vannbord over vinduer i kjeller mot vest(sov), og beslag som er installert under vindu også mot vest(nord) er montert med lite fall.

Det er anbefalt gjennomføres utbedring av slitte og sprukne karm, samt utskifting av punkterte eller sprukne glassruter for å sikre god funksjon og redusere risiko for fuktskader.

Vinduet i stuen mot øst er anbefalt utbedret eller skiftet ut, da det er punktert og vanskelig å betjene, noe som kan føre til varmetap og ytterligere skader.

Råteskader i vannbord over vinduer i kjeller mot vest må utbedres for å hindre videre fuktinntrengning og skade på konstruksjonen.

Vannbordet på soveromsvinduet bør monteres korrekt for å unngå risiko for fuktinntrengning i veggkonstruksjonen.

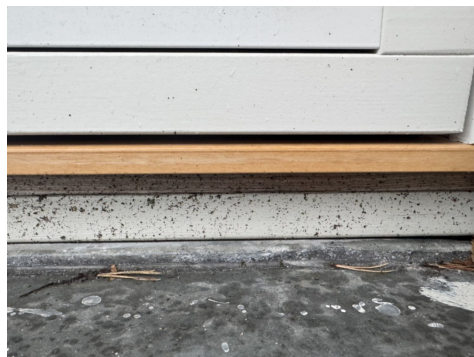
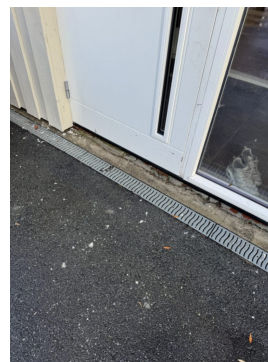
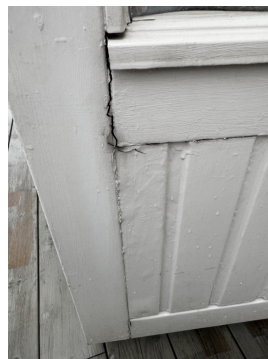
## TG 2 Dører

- Det er påvist avvik rundt innsettingsdetaljer.
- Det er påvist dører med punkterte eller sprukne glassruter.
- Karmene i dører er værslitte utvendig og det er sprekker i treverket.

Døren ut fra vaskerommet har vindu i overkant. Overgangen mellom dør og vindu er ikke korrekt utført, da metoden som er benyttet kan medføre fuktinntrengning i konstruksjonen. Det burde vært installert en beslagløsning her, da dette er en tryggere metode.

Det er anbefalt installeres beslag mellom dør og vindu ut fra vaskerommet for å hindre fuktinntrengning i konstruksjonen.

Punktert glass i terrassedøren mot sør bør skiftes ut for å opprettholde isolasjonsevne og forhindre ytterligere skade. Generell utvendig vedlikehold av denne døren må påregnes.

Det må monteres beslag i underkant av hoveddøren for å sikre tett overgang mot mur, slik at vanninntrengning og påfølgende fuktskader unngås.

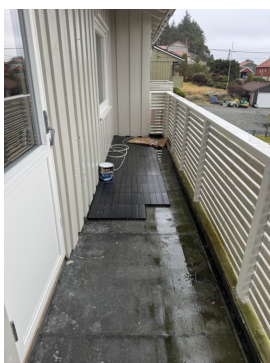
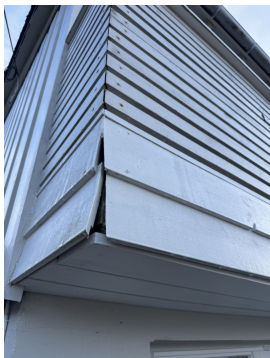
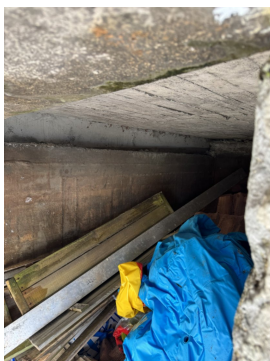
## TG 3 Balkonger, terrasser og rom under balkonger

- Tekkingen på balkong/terrasse har utettheter.
- Det er ikke montert beslag mellom yttervegg og balkong/terrasse.
- Det er påvist andre avvik:

Det er etablert eldre bly/sink beslag på altan mot vest. Dette er ikke tett og det er synlig lekkasjer på undersiden. Dekkbord på denne balkongen er også noe u-fagmessig montert da de spriker i gjæringer. Det er ikke installert terrassebord-beslag mot yttervegg på terrasse mot sør. Det er i tillegg del under denne som er i betong. Det er ingen tetting mot yttervegg her og det er også oppmurt kant som i gitte tilfeller kan holde på noe vann. Dette må undersøkes ytterligere.

Eldre bly/sink-beslag på altan mot vest må skiftes ut eller utbedres for å sikre tilstrekkelig tetthet, da lekkasjer kan føre til fuktskader og redusert levetid på konstruksjonen.

For terrasse mot sør bør det monteres terrassebord-beslag mot yttervegg, og tetting mot yttervegg må etableres, spesielt der det er betong og oppmurt kant, for å unngå oppsamling av vann og påfølgende fuktskader og fare for vanninntrengning.

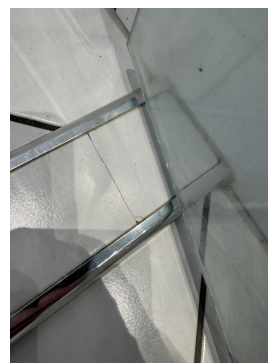
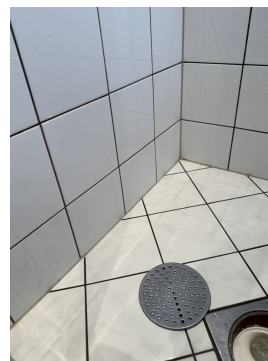
### TG 2 Overflater Gulv

Manglende avrenning og feil fall kan føre til vannansamling, økt risiko for lekkasjer og fuktskader i gulv og tilstøtende konstruksjoner.

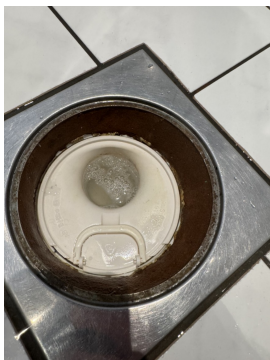
### TG 2 Sluk, membran og tettesjikt

Det er manglende dokumentasjon på utførelse. Dette gir usikkerhet rundt konstruksjonens oppbygning og tilstand. Risiko for skjulte fukt- og lekkasjeskader kan ikke utelukkes. Eventuelle skader kan medføre omfattende og kostnadskrevenne utbedringer.
