Enebolig m/garasje  
Gjersethveien 33  
3962 Rugtvedt

**Boligens tekniske tilstand:**

Utført av:  
Takstmann  
**Kenneth Sørø Olsen**  
Dato: 05/05/2025

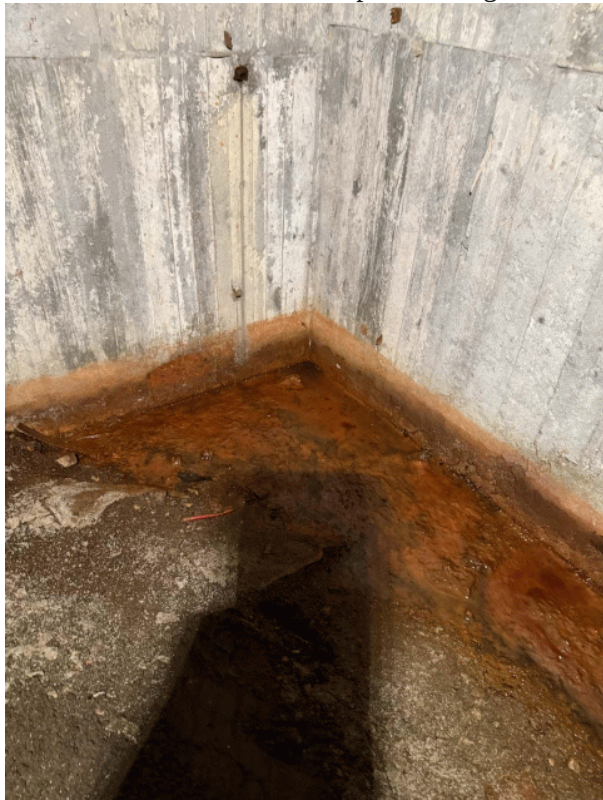
### TG 2 1.1 Byggegrunn, fundamenter, grunnmur, drenering og sikring mot vann og fuktighet

Dreneringen har trolig passert forventet levetid, og det er sannsynlig at utvendig fuktsikring av grunnmur er svekket grunnet alder. Dette medfører økt risiko for fuktinntrengning i kjeller og skader på konstruksjonen. Det anbefales å undersøke dreneringsforholdene nærmere og etablere ny drenering og fuktsikring ved behov.

TG2 vurderes grunnet eldre drenering som trolig har passert forventet levetid.

**Merknader:** Forventet levetid på drenering er 30 år.

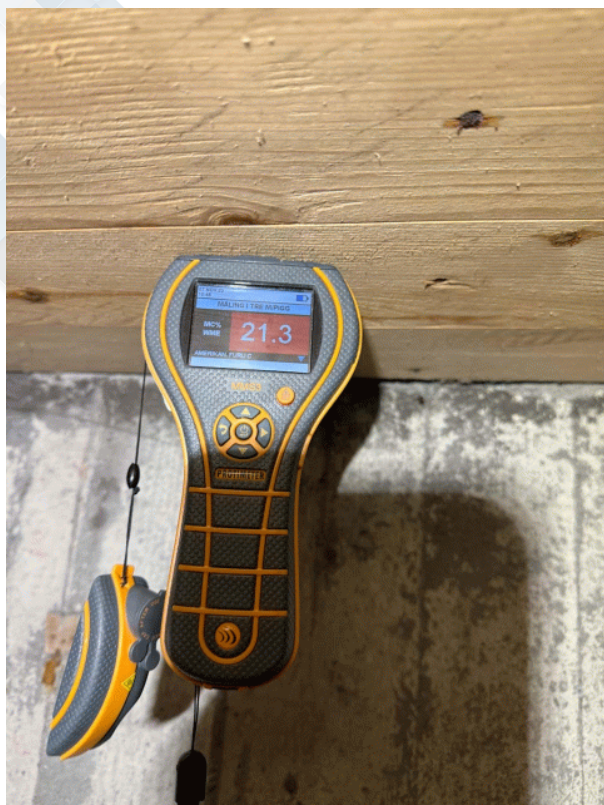
### TG 2 1.2 Kryp kjeller

Det er påvist sopp, råteskader og/eller muggvekst på overflater.

Kryp kjelleren fremstår med en del fukt og innsig på grunn og forhøyede fuktverdier (21,3 vekt% i trefuktighet) i stubbeloftet, som indikerer risiko for soppvekst og råte. Det bemerkes at fukt og innsig på fjellgrunn er vanlig ved kryp kjeller over fjell og lavtliggende partier. Kjeller og kryp kjeller er godt ventilert, men det bør etableres fuktsperre mot grunn og evt. dampspærre i etasjeskille.

TG2 vurderes grunnet forhøyede fuktverdier i stubbeloft og fukt/vanninnsig på fjellpartiene.

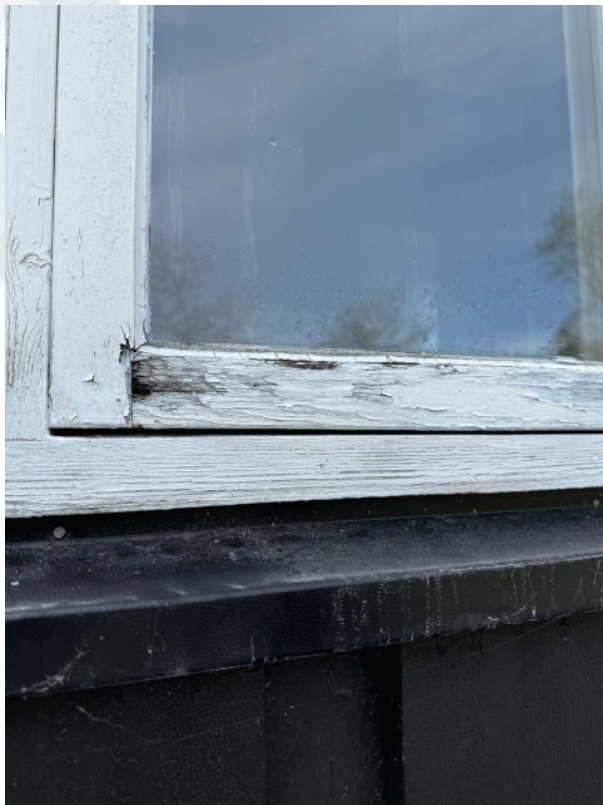
Det er påvist avvik ved beslag, vannbord, omramming, karm eller ytre tetting.

Vinduene ble visuelt undersøkt og kontrollert ved stikkprøver. Vinduene med 2-lags isolerglass fremstår i normalt god stand, alder tatt i betraktning. Enkelte av vinduene med 2-lags glass fremstår i dårlig stand og må påregnes utskiftning. Det ble avdekket noe sopp og muggdannelse, utettheter, råteskader og slitasje i vinduene med 2-lags glass. Dette kommer trolig av kondens eller ikke tilstrekkelig yttertetting. Det anbefales utskiftning av skadde vinduer, samt kontroll og utbedring av tetting rundt vindusinnfatninger for å hindre fuktinntrengning på øvrige vinduer med 2-lags glass. Det bør også sikres tilstrekkelig ventilasjon for å redusere kondensbelastning. Det ble ikke avdekket skader eller punkterte vindusglass som har negativ innvirkning på funksjonen. Det bemerkes at vinduer er en bygningsdel som har en naturlig slitasje over tid med en forventet levetid, der eldre vinduer slipper ut mer varme enn nye vinduer.

TG3 vurderes grunnet slitasje og skader på enkelte vinduer med 2-lags glass, herunder utettheter, råte, samt sopp- og muggdannelse.

**Merknader:** Forventet levetid på vinduer og ytterdører med glass er 40 år.

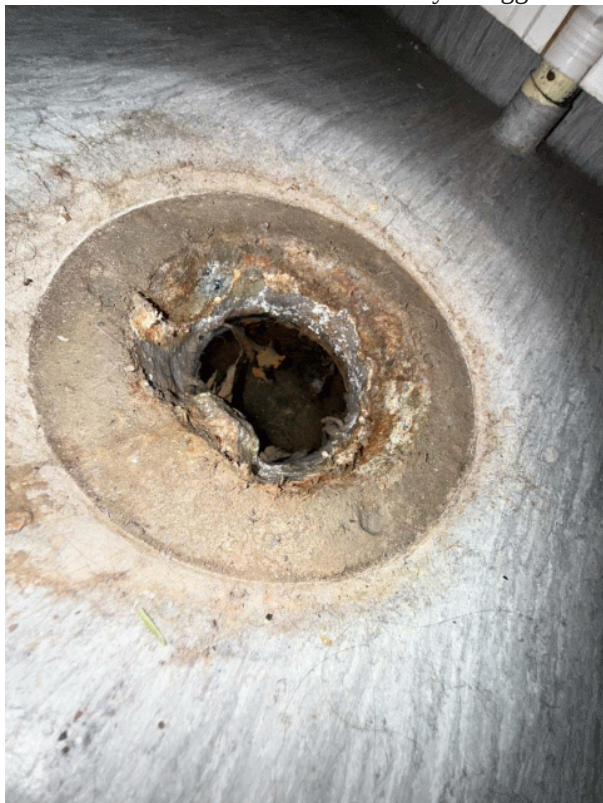
Det ble avdekket sprekker i skjøtene på vinylbelegget, noe som tilsier brudd på tettesjikt.

Tettedetaljer ved rørgjennomføringer tilknyttet vann og avløp til servant i gulv er usikker. Fare for fukt i konstruksjon. Tettedetaljer bør fornyes.

TG3 vurderes grunnet støpejernssluk, ingen klemring og sprekker i skjøtene på gulvbelegget.

**Merknader:** Forventet levetid for vinylbelegg er 25 år.
