# Tilstandsrapport

Fritidsbolig

Øvre Jorde 4 , 2985 TYINKRYSSET

Befaringsdato: 20.01.2026

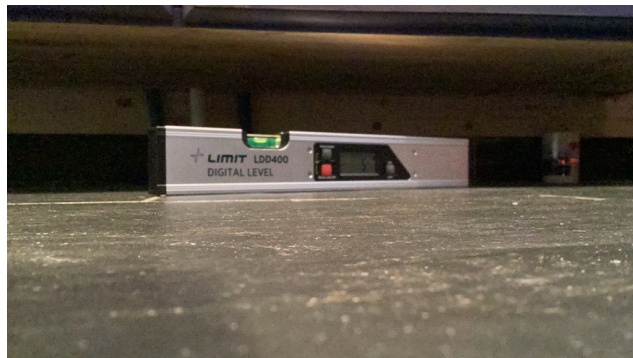
- Det er påvist avvik i fallforhold til sluk i forhold til krav i forskrift på byggetidspunktet.
- Målinger viser at det ikke er fall til sluk (motfall).

Viser motfall under baderomsinnredning

Det bør etableres korrekt fall mot sluk ved en eventuell fornying av våtrommet, for å sikre at vann ledes effektivt bort og unngå risiko for vannskader i tilstøtende konstruksjoner.

Kostnadsestimatet gjelder kun etablering av fall på gulv i forbindelse med fornying av våtrommet.

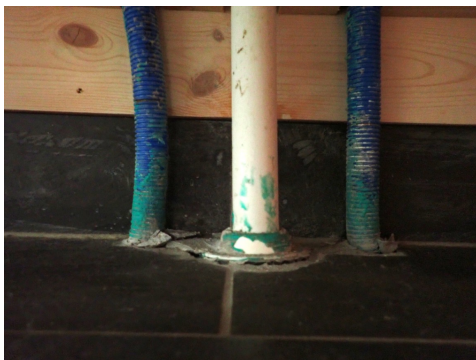
- Det er påvist mangelfull/feil utførelse rundt rørgjennomføringer e.l. som gir fare for fukt i konstruksjonen i våtsone.
- Mer enn halvparten av forventet brukstid er passert på membranløsningen.

Viser røroppstikk under mansjetter under servantskap.

- Det må foretas utbedring for å unngå fukskader i konstruksjonen.
- Konsekvensen er at det kan oppstå fukskader i konstruksjonen bak overflatematerialet. Vann kan trenge inn gjennom utette rørgjennomføringer og forårsake fukskader ved fukttilførsel gjennom enten bruksvann eller lekkasjevann.

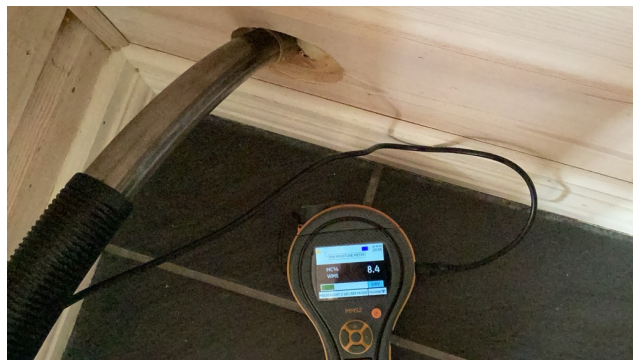
Hulltaking med kontroll er foretatt fra tilstøtende entré mot dusjområde, uten her å avdekke unormale forhold.

Viser utført fuktmåling uten å avdekke unormale verdier av fukt.

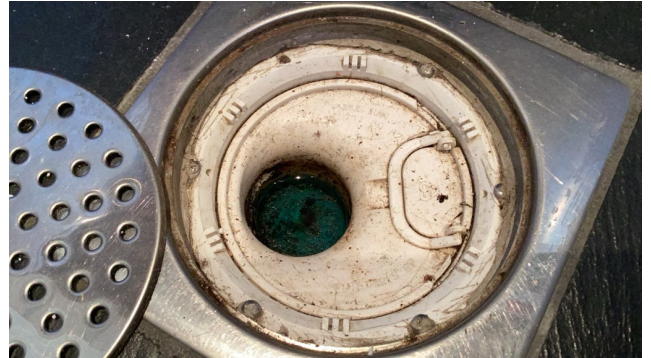
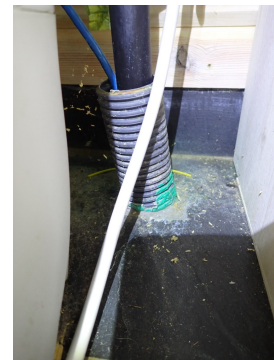
- Det er påvist mangelfull/feil utførelse rundt rørgjennomføringer e.l. som gir fare for fukt i konstruksjonen i våtsone.
- Mer enn halvparten av forventet brukstid er passert på membranløsningen.

Viser røroppstikk vannledning uten mansjett

- Det må foretas utbedring for å unngå fuktskader i konstruksjonen.
- Konsekvensen er at det kan oppstå fuktskader i konstruksjonen bak overflatematerialet. Vann kan trenge inn gjennom utette rørgjennomføringer og forårsake fuktskader ved fukttilførsel gjennom enten bruksvann eller lekkasjevann.

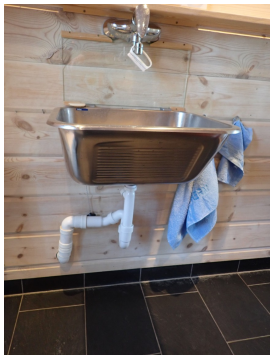
Viser våtsone utslagsvask uten membran.

- Det må etableres tilfredsstillende membran/tettesjikt i våtrommets våtsone. Alle forhold med tettesjikt, våtsone, sluk m.m. må dokumenteres. Manglende membran/tettesjikt medfører risiko for lekkasjer og fukt i konstruksjonen.

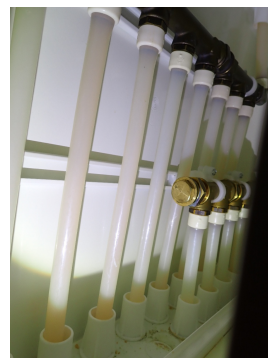
- Rørkurser på rør-i-rør system bør merkes.

Viser fordelerskap uten merking.

Det må monteres tettemuffer i enden av varerør der dette mangler. Manglende endetetting av varerør kan føre til unødige følgeskader ved eventuell lekkasje.
