# TILSTANDSRAPPORT

Nebbeveien 11  
5144 FYLLINGSDALEN  
4601/23/0/166/21/0

06.10.2025

Befaring utført den 01.10.2025 av:

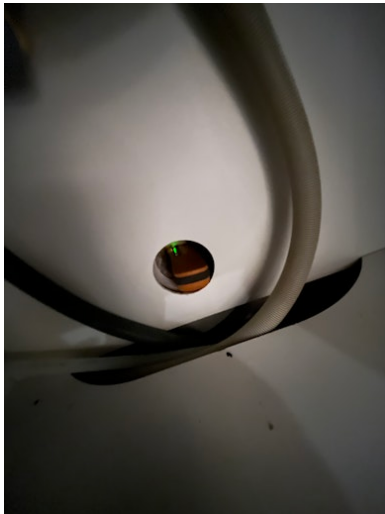
Det er utført søk etter fukt fra tilstøtende rom med hulltaking. Ingen tegn til forhøyede fuktverdier på baksiden av membran på tilfeldige valgte plasser.

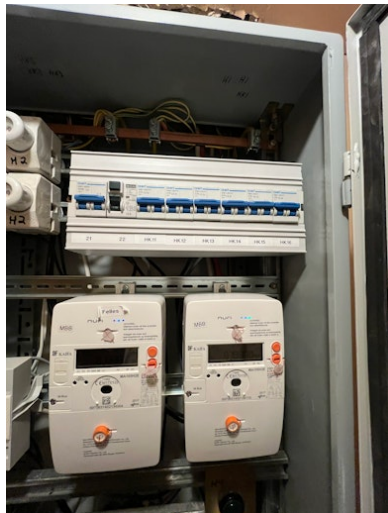
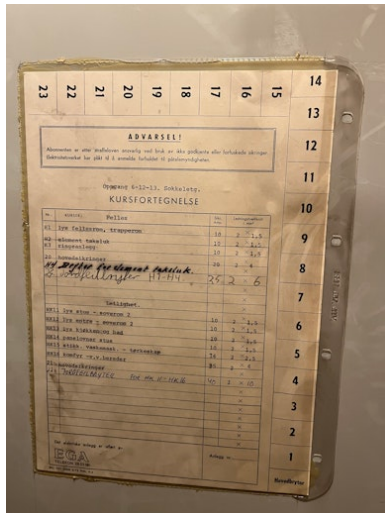
Det er likevel foretatt en enkel vurdering av anlegget basert på selgers informasjon og besiktelse av synlige deler i boligen. Undersøkelsen er basert på spørsmål og punkter fra forskriften Tryggere Bolighandel som ble vedtatt 01.01.2022.
